## Componenti Geologica, Idrogeologica e Sismica

### Componente Sismica Risultati prove in sito

#### Allegato 6

Comune di  
**Milano**

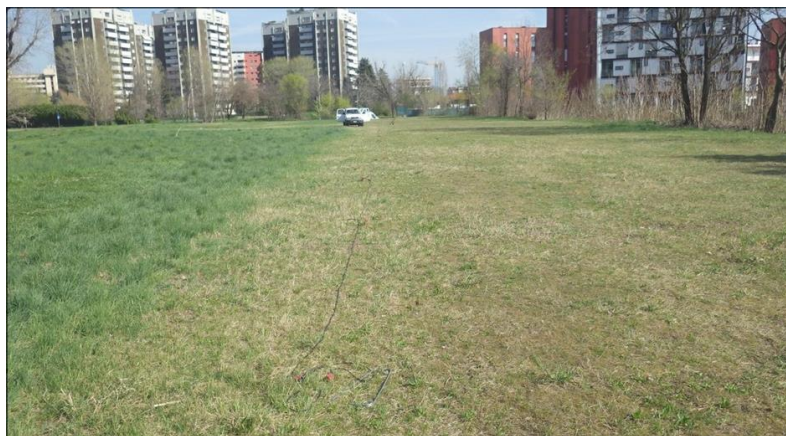
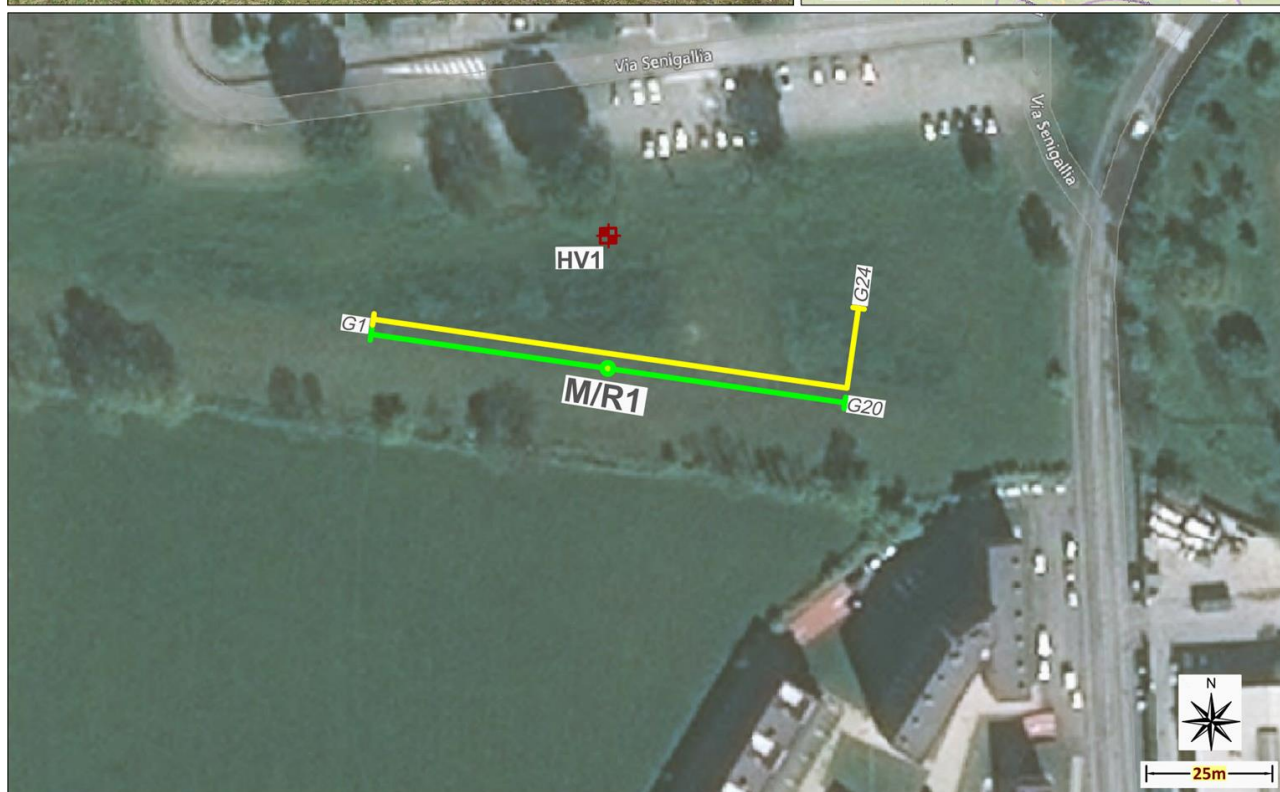
Località: <b>Via Senigallia- Milano</b>		Data rilievo: 22/03/2019	Coordinate in WGS84–UTM 32N EST: 513,016    NORD: 5,041,975
Layout MASW/Re.Mi: G1–G20    passo 5.0m	Layout ESAC: G1–G20    passo 5.0m G20–G24    passo 4.0m	Layout HVSR: Tempo di acquisizione:    1200s Frequenza campionamento: 256Hz	
$V_{Seq}-V_{S30}$ : <b>332 m/s</b>	Categoria sismica suolo: <b>C</b>	<b>HVSR: Nessun picco di frequenza significativo</b>

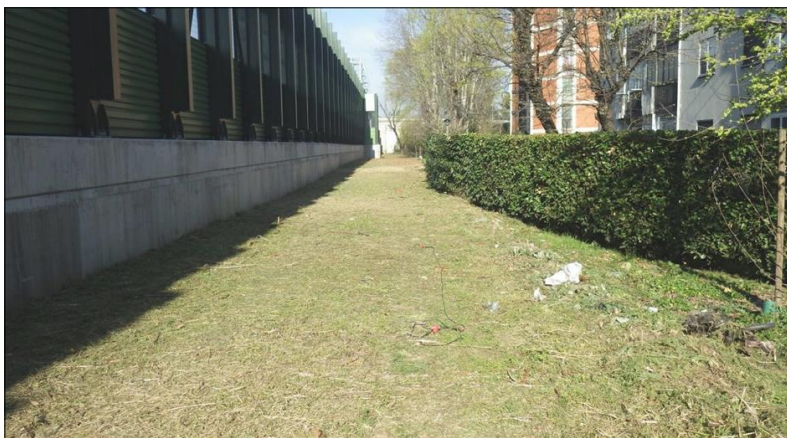
Località: <b>Via Val Lagarina- Milano</b>	Data rilievo: 22/03/2019	Coordinate in WGS84-UTM 32N EST: 510,440    NORD: 5,040,937
Layout MASW/Re.Mi: G1-G21    passo 5.0m	Layout ESAC: G1-G21    passo 5.0m G21-G24    passo 4.0m	Layout HVSR: Tempo di acquisizione:    1200s Frequenza campionamento: 256Hz
$V_{Seq}-V_{S30}$ : <b>324 m/s</b>	Categoria sismica suolo: <b>C</b>	HVSR: <b>Nessun picco di frequenza significativo</b>

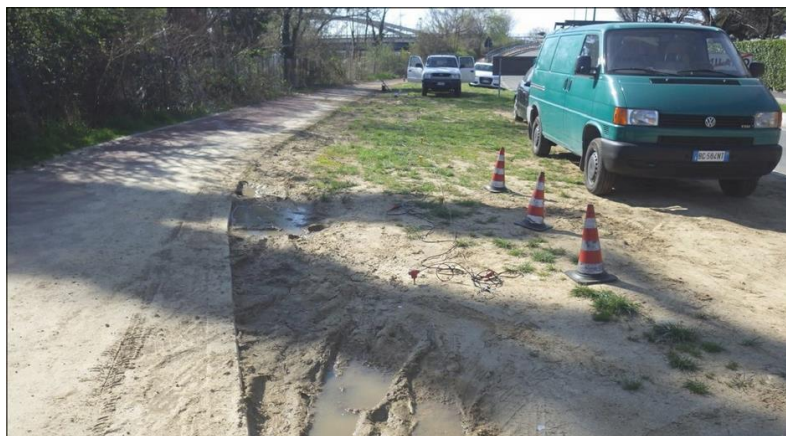
Località: <b>Via Cristina Belgioioso- Milano</b>		Data rilievo: 25/03/2019	Coordinate in WGS84–UTM 32N EST: 509,195    NORD: 5,040,489
Layout MASW/Re.Mi: G1–G18    passo 2.5m	Layout ESAC: G1–G18    passo 2.5m G18–G24    passo 4.0m	Layout HVSR: Tempo di acquisizione:    1200s Frequenza campionamento: 256Hz	
$V_{Seq}-V_{S30}$ : <b>334 m/s</b>	Categoria sismica suolo: <b>C</b>	<b>HVSR: Nessun picco di frequenza significativo</b>

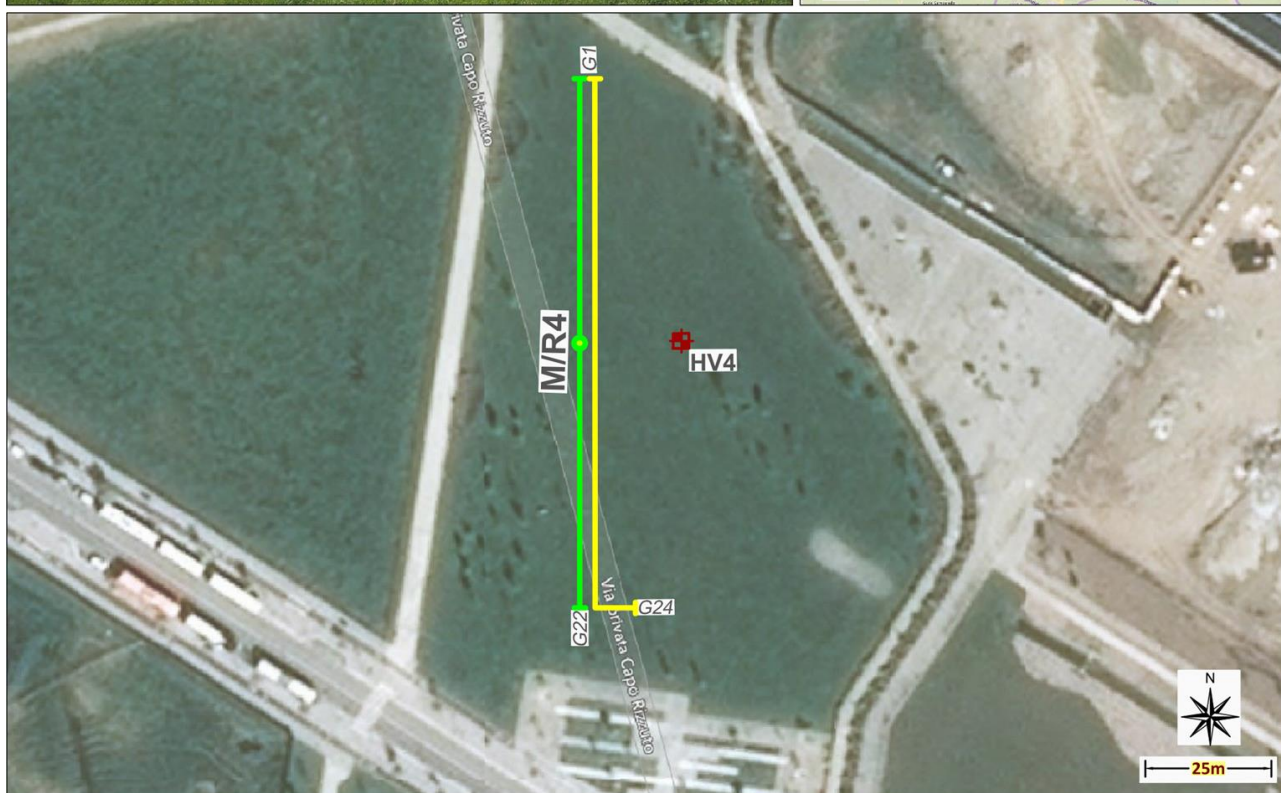
Località: <b>Cascina Merlata - Milano</b>	Data rilievo: 19/04/2019	Coordinate in WGS84–UTM 32N EST: 508,053    NORD: 5,039,400
Layout MASW/Re.Mi: G1–G22    passo 5.0m	Layout ESAC: G1–G22    passo 5.0m G22–G24    passo 4.0m	Layout HVSr: Tempo di acquisizione:    1200s Frequenza campionamento: 256Hz
$V_{Seq}-V_{S30}$ : <b>323 m/s</b>	Categoria sismica suolo: <b>C</b>	HVSr: <b>Nessun picco di frequenza significativo</b>
<b>Note:</b> La prova ESAC non ha fornito informazioni utili ai fini dell'interpretazione del profilo Vs.

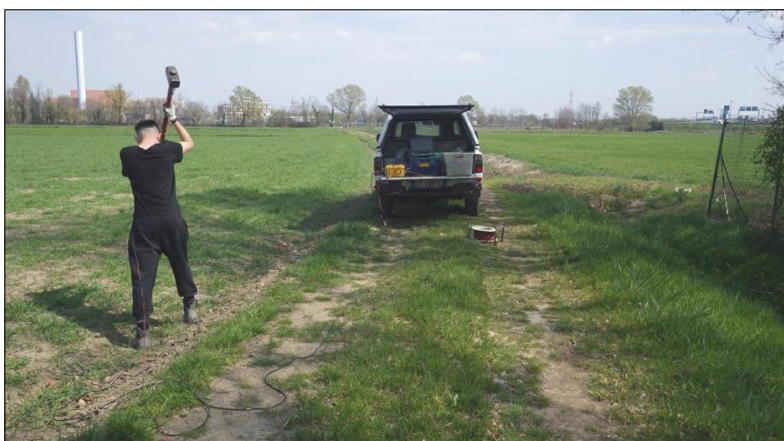
Località: <b>Strada Vicinale della Cornacchia - Milano</b>		Data rilievo: 29/03/2019	Coordinate in WGS84–UTM 32N EST: 504,684    NORD: 5,038,420
Layout MASW/Re.Mi: G1–G21    passo 5.0m	Layout ESAC: G1–G21    passo 5.0m G21–G24    passo 4.0m	Layout HVSR: Tempo di acquisizione:    1200s Frequenza campionamento: 256Hz	
$V_{Seq}-V_{S30}$ : <b>296 m/s</b>	Categoria sismica suolo: <b>C</b>	<b>HVSR: Nessun picco di frequenza significativo</b>

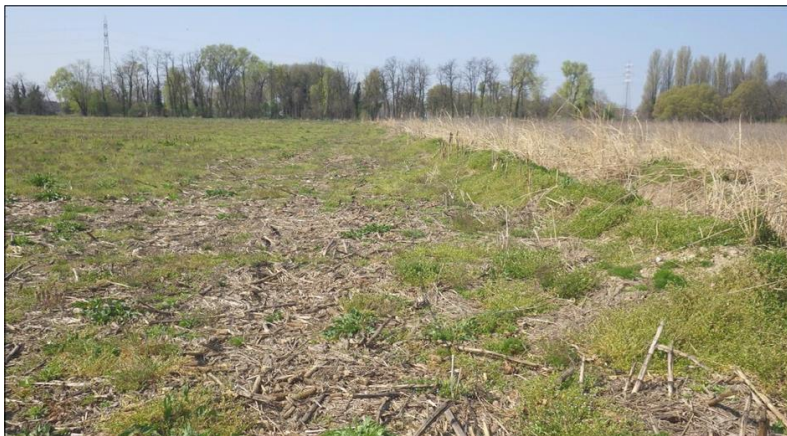
Località: <b>Parcheggio di Trenno - Milano</b>		Data rilievo: 29/03/2019	Coordinate in WGS84–UTM 32N EST: 506,038    NORD: 5,036,794
Layout MASW/Re.Mi: G1–G20   passo 5.0m	Layout ESAC: G1–G20   passo 5.0m G20–G24   passo 4.0m	Layout HVSR: Tempo di acquisizione:   1200s Frequenza campionamento: 256Hz	
$V_{Seq}-V_{S30}$ : <b>314 m/s</b>	Categoria sismica suolo: <b>C</b>	<b>HVSR: Nessun picco di frequenza significativo</b>

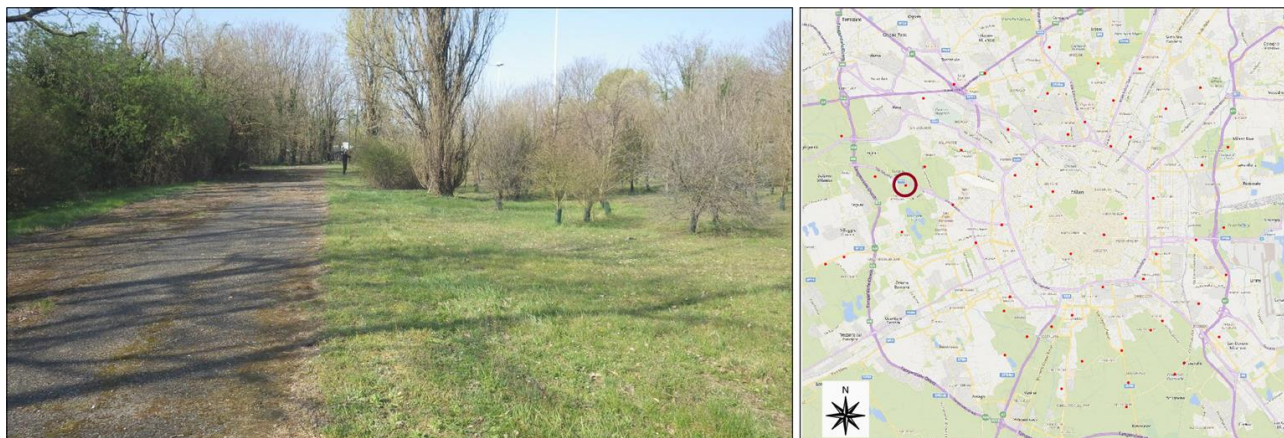
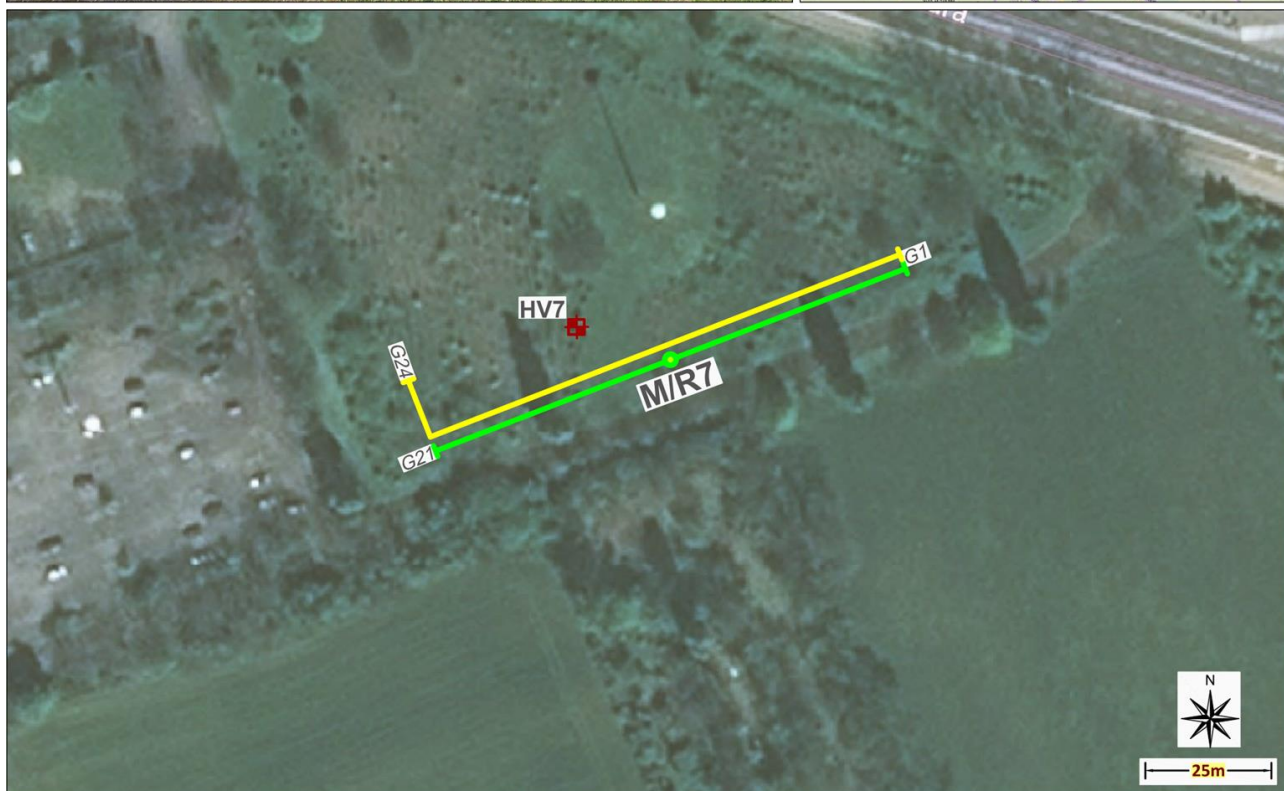
Località: <b>Via Novara - Milano</b>		Data rilievo: 29/03/2019	Coordinate in WGS84-UTM 32N EST: 507,261    NORD: 5,036,439
Layout MASW/Re.Mi: G1-G21 passo 5.0m	Layout ESAC: G1-G21 passo 5.0m G21-G24 passo 4.0m	Layout HVSR: Tempo di acquisizione: 1200s Frequenza campionamento: 256Hz	
$V_{Seq}-V_{S30}$ : <b>318 m/s</b>	Categoria sismica suolo: <b>C</b>	<b>HVSR: Nessun picco di frequenza significativo</b>

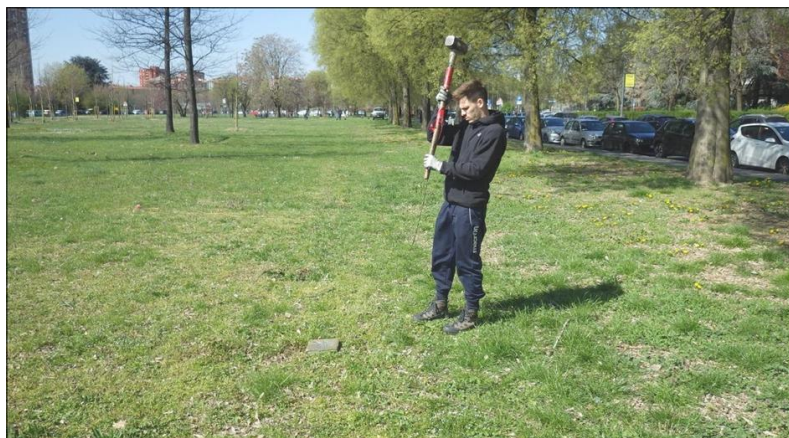
Località: <b>Via Fratelli Gorlini - Milano</b>		Data rilievo: 27/03/2019	Coordinate in WGS84-UTM 32N EST: 508,015    NORD: 5,037,184
Layout MASW/Re.Mi: G1-G20    passo 5.0m	Layout ESAC: G1-G20    passo 5.0m G20-G24    passo 4.0m	Layout HVSR: Tempo di acquisizione:    1200s Frequenza campionamento: 256Hz	
$V_{Seq}-V_{S30}$ : <b>290 m/s</b>	Categoria sismica suolo: <b>C</b>	<b>HVSR: Nessun picco di frequenza significativo</b>

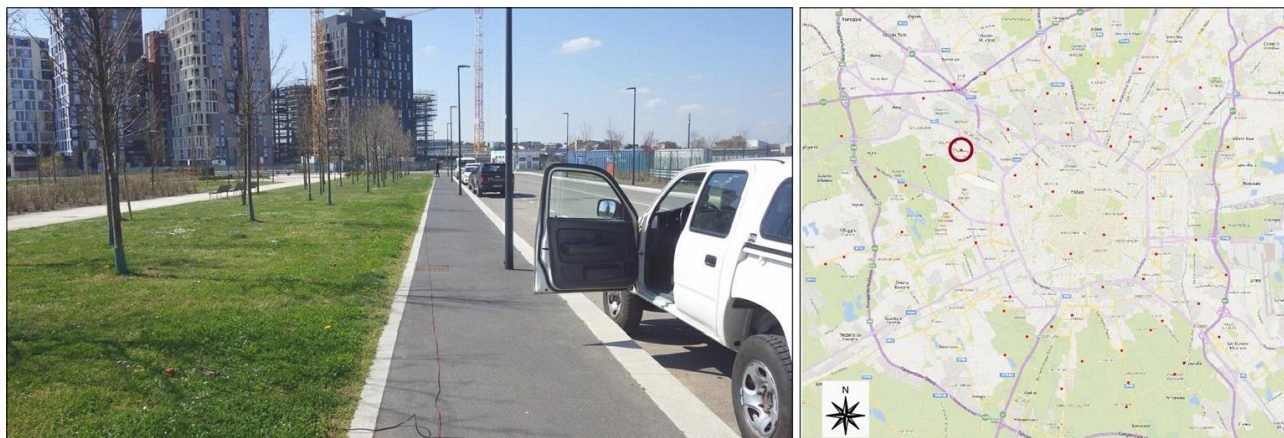
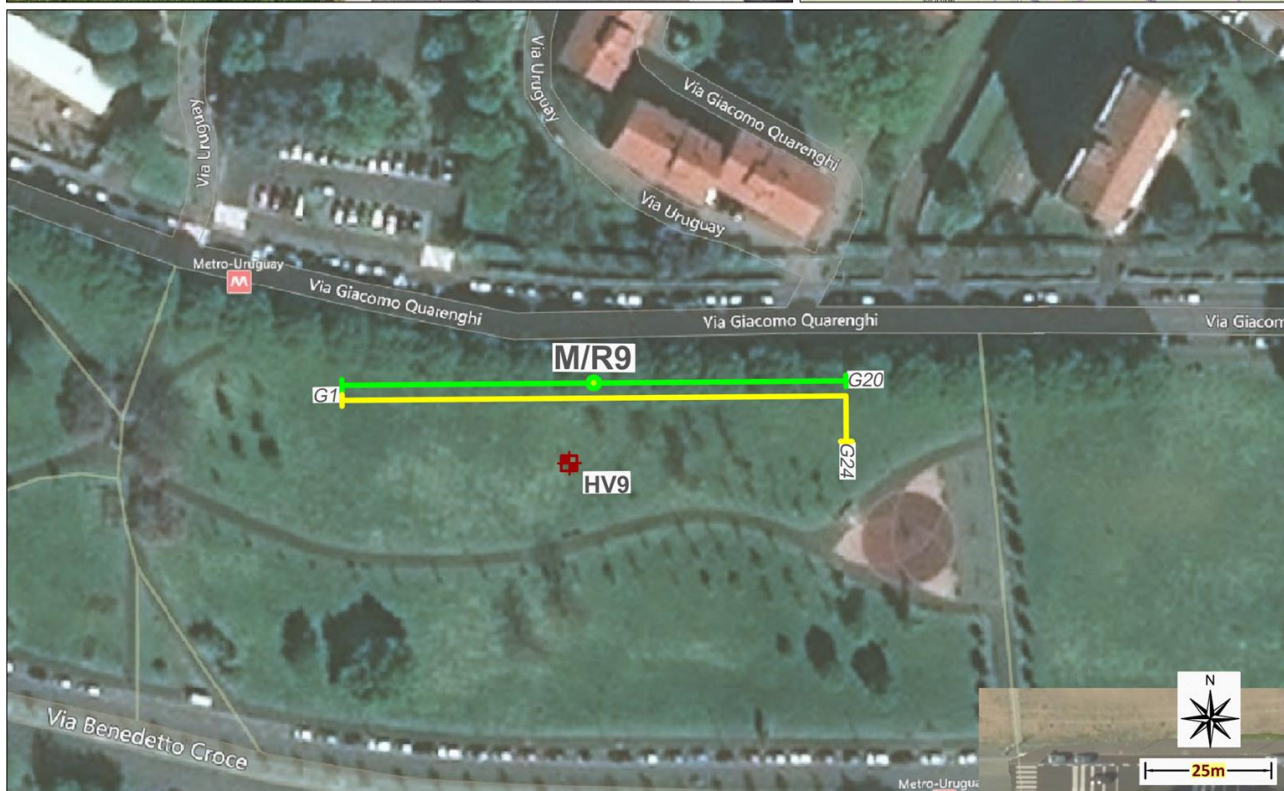
Località: <b>Via Giacomo Quarenghi - Milano</b>	Data rilievo: 27/03/2019	Coordinate in WGS84-UTM 32N EST: 509,489    NORD: 5,037,852
Layout MASW/Re.Mi: G1-G20    passo 5.0m	Layout ESAC: G1-G20    passo 5.0m G20-G24    passo 3.0m	Layout HVSR: Tempo di acquisizione:    1200s Frequenza campionamento: 256Hz
$V_{Seq}-V_{S30}$ : <b>325 m/s</b>	Categoria sismica suolo: <b>C</b>	HVSR: <b>Nessun picco di frequenza significativo</b>

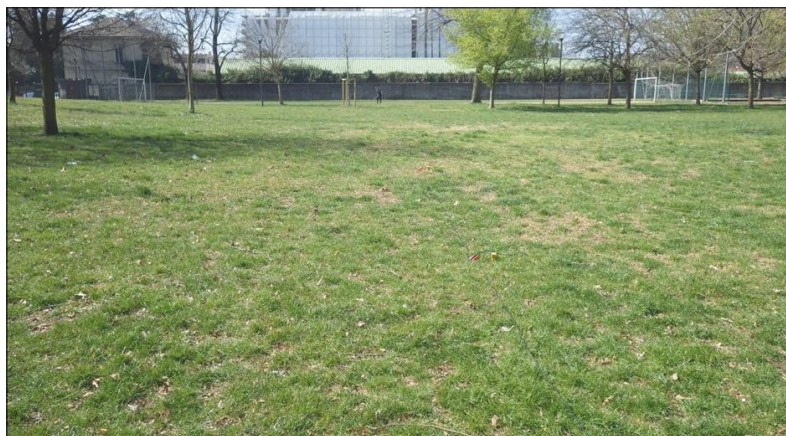
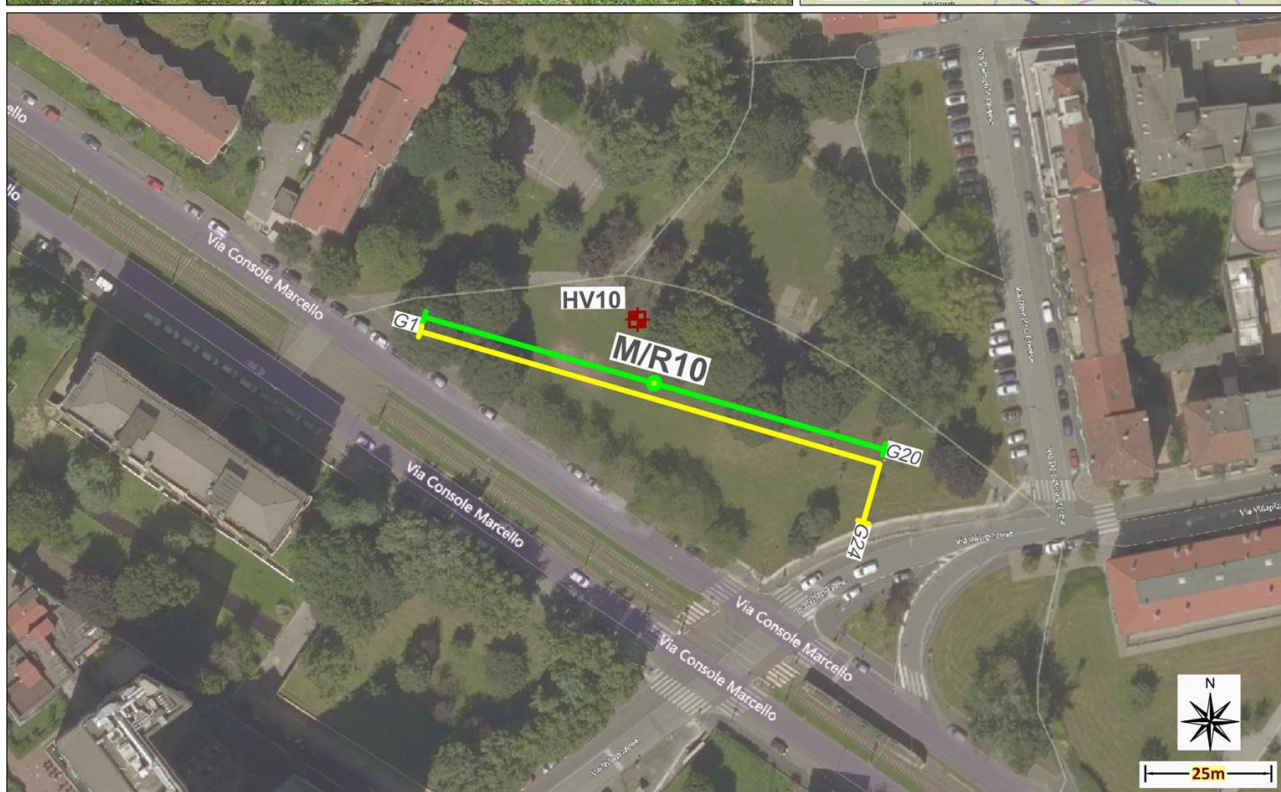
Località: <b>Via Console Marcello - Milano</b>		Data rilievo: 22/03/2019	Coordinate in WGS84-UTM 32N EST: 511,364    NORD: 5,038,681
Layout MASW/Re.Mi: G1-G20    passo 5.0m	Layout ESAC: G1-G20    passo 5.0m G20-G24    passo 3.0m	Layout HVSR: Tempo di acquisizione:    1200s Frequenza campionamento: 256Hz	
$V_{Seq}-V_{S30}$ : <b>325 m/s</b>	Categoria sismica suolo: <b>C</b>	<b>HVSR: Nessun picco di frequenza significativo</b>

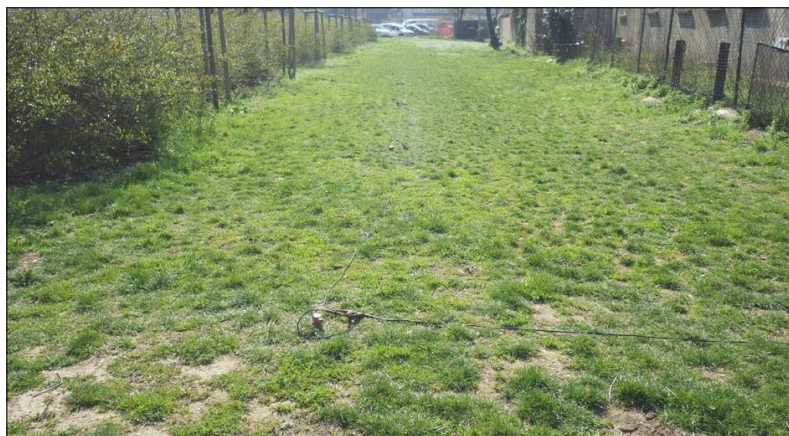
Località: <b>Via Bovisasca - Milano</b>		Data rilievo: 22/03/2019	Coordinate in WGS84-UTM 32N EST: 512,518    NORD: 5,039,401
Layout MASW/Re.Mi: G1-G21    passo 5.0m	Layout ESAC: G1-G21    passo 5.0m G21-G24    passo 4.0m	Layout HVSR: Tempo di acquisizione:    1200s Frequenza campionamento: 256Hz	
$V_{Seq}-V_{S30}$ : <b>325 m/s</b>	Categoria sismica suolo: <b>C</b>	<b>HVSR: Nessun picco di frequenza significativo</b>

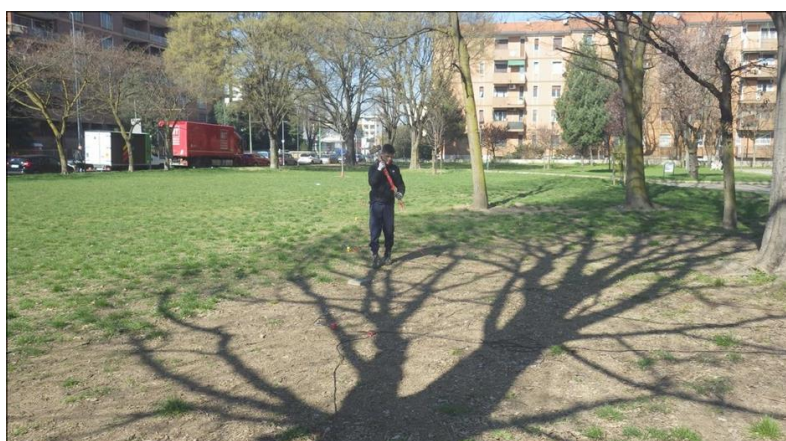
Località: <b>Via Ernesto Teodoro Moneta - Milano</b>		Data rilievo: 22/03/2019	Coordinate in WGS84–UTM 32N EST: 512,989    NORD: 5,040,160
Layout MASW/Re.Mi: G1–G20    passo 5.0m	Layout ESAC: G1–G20    passo 5.0m G20–G24    passo 4.0m	Layout HVSR: Tempo di acquisizione:    1200s Frequenza campionamento: 256Hz	
$V_{Seq}-V_{S30}$ : <b>339 m/s</b>	Categoria sismica suolo: <b>C</b>	<b>HVSR: Nessun picco di frequenza significativo</b>

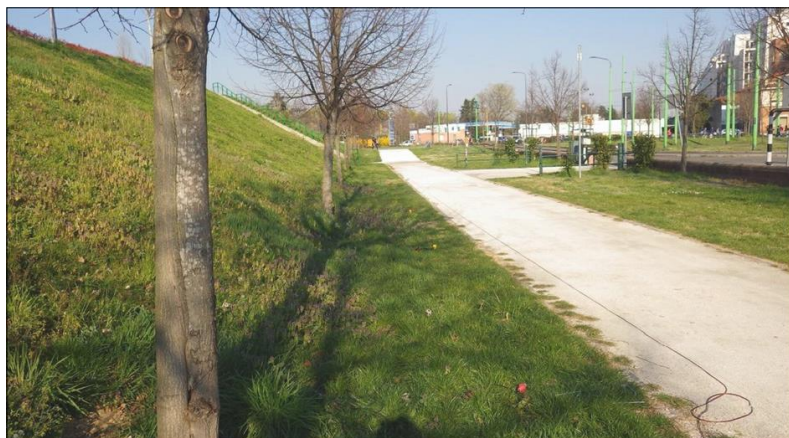
Località: <b>Via Luigi Ornato - Milano</b>	Data rilievo: 20/03/2019	Coordinate in WGS84-UTM 32N EST: 514,929    NORD: 5,041,340
Layout MASW/Re.Mi: G1-G20    passo 5.0m	Layout ESAC: G1-G21    passo 5.0m G21-G24    passo 4.0m	Layout HVSR: Tempo di acquisizione:    1200s Frequenza campionamento: 256Hz
$V_{Seq}-V_{S30}$ : <b>348 m/s</b>	Categoria sismica suolo: <b>C</b>	HVSR: <b>Nessun picco di frequenza significativo</b>

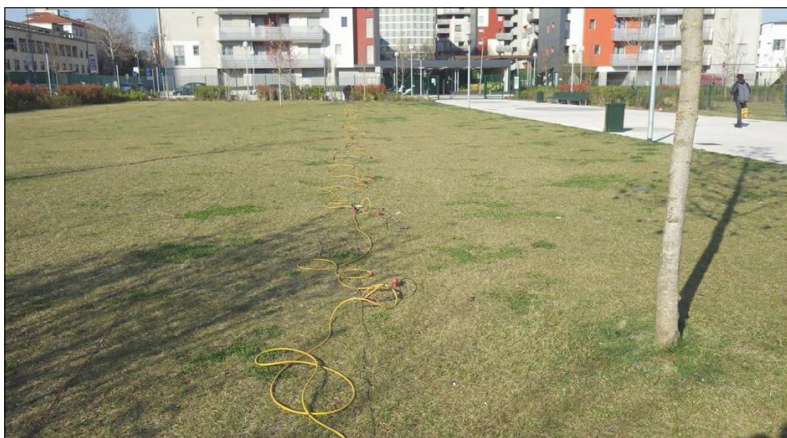
Località: <b>Viale Sarca - Milano</b>	Data rilievo: 19/03/2019	Coordinate in WGS84-UTM 32N EST: 516,675    NORD: 5,041,098
Layout MASW/Re.Mi: G1-G19    passo 2.5m	Layout ESAC: G1-G19    passo 2.5m G19-G24    passo 4.0m	Layout HVSR: Tempo di acquisizione:    1200s Frequenza campionamento: 256Hz
$V_{Seq}-V_{S30}$ : <b>347 m/s</b>	Categoria sismica suolo: <b>C</b>	HVSR: <b>Nessun picco di frequenza significativo</b>

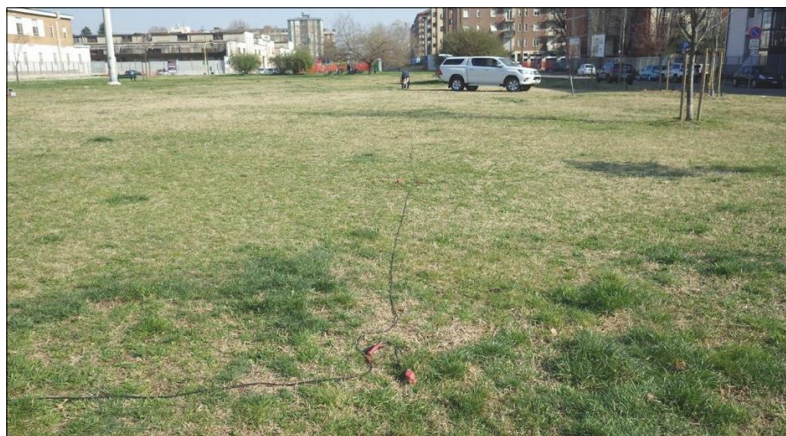
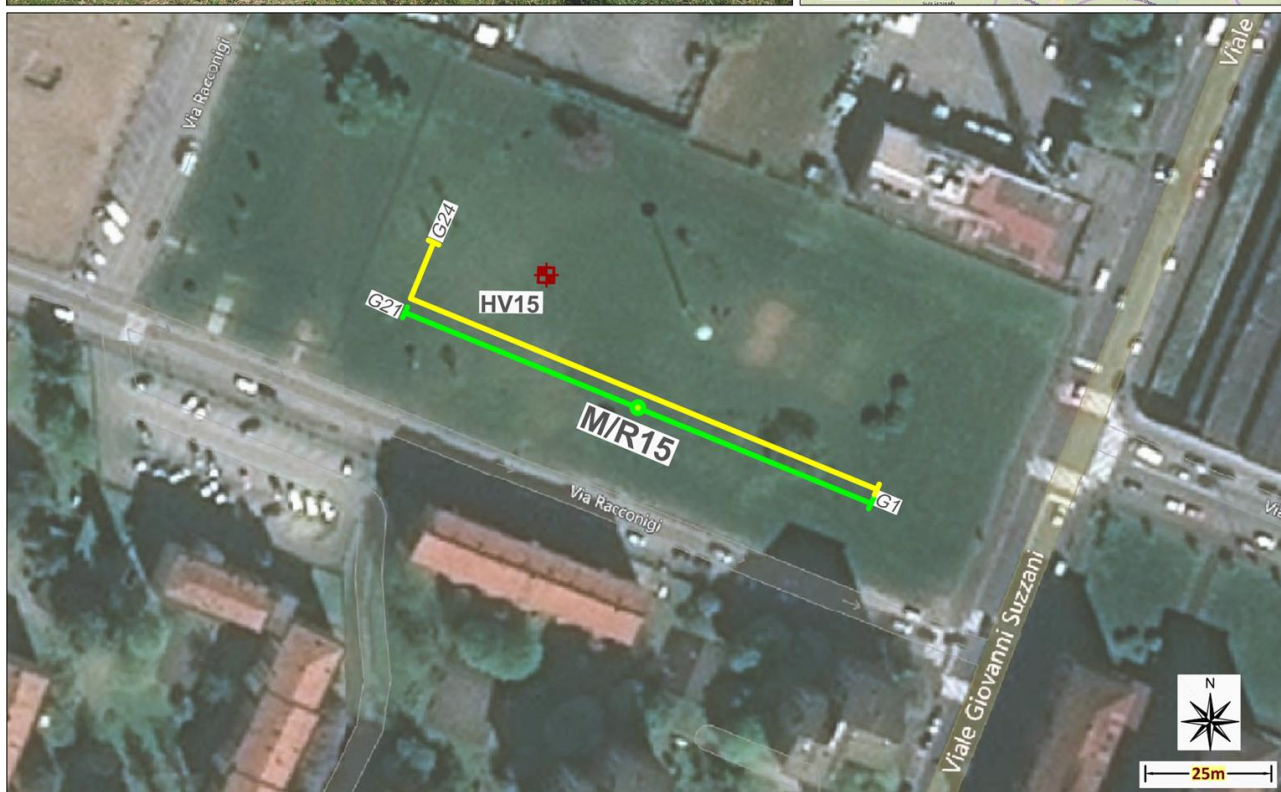
Località: <b>Via Racconigi - Milano</b>		Data rilievo: 20/03/2019	Coordinate in WGS84-UTM 32N EST: 515,601    NORD: 5,039,849
Layout MASW/Re.Mi: G1-G21    passo 5.0m	Layout ESAC: G1-G21    passo 5.0m G21-G24    passo 4.0m	Layout HVSR: Tempo di acquisizione:    1200s Frequenza campionamento: 256Hz	
$V_{Seq}-V_{S30}$ : <b>314 m/s</b>	Categoria sismica suolo: <b>C</b>	HVSR: <b>F<sub>0</sub> = 5.31 Hz</b>

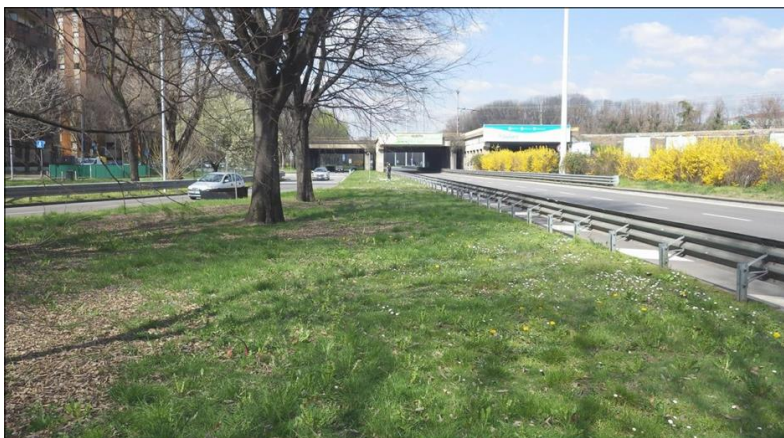
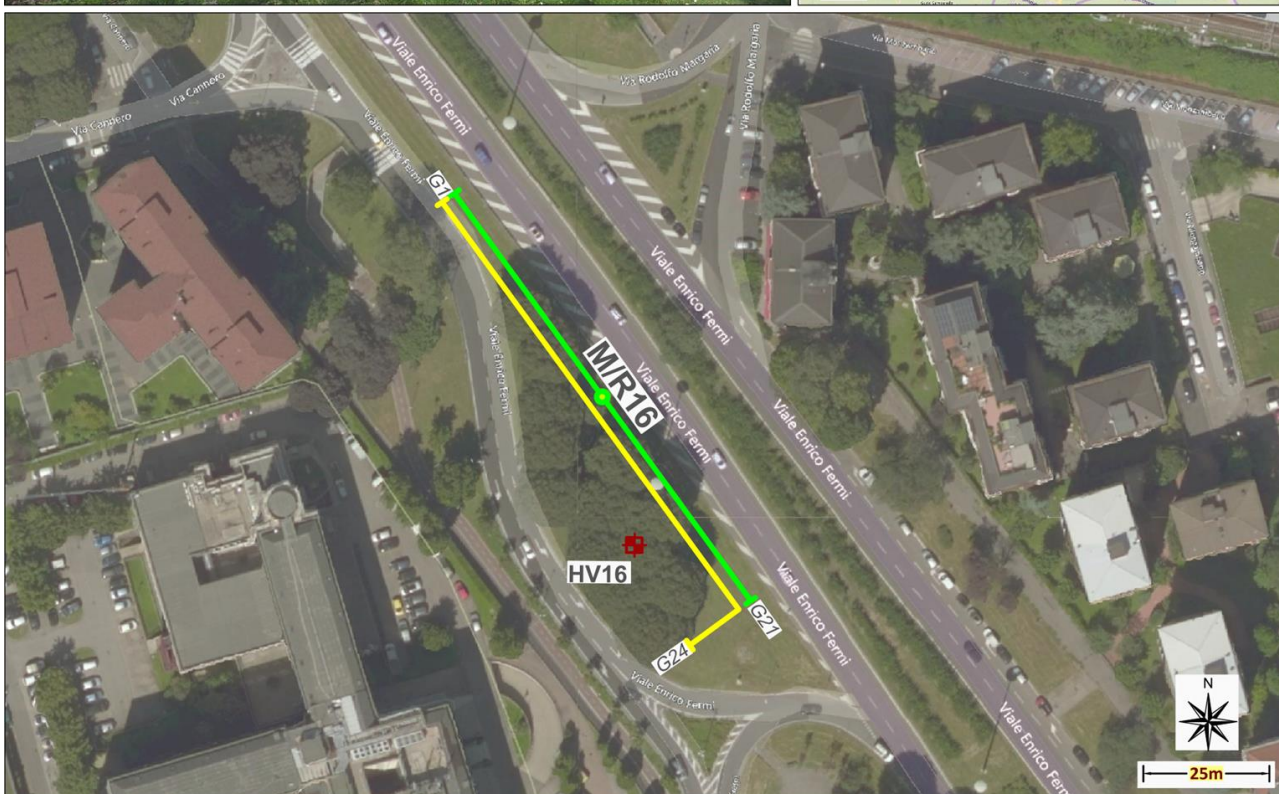
Località: <b>Via Benigno Crespi - Milano</b>		Data rilievo: 20/03/2019	Coordinate in WGS84–UTM 32N EST: 514,423    NORD: 5,039,028
Layout MASW/Re.Mi: G1–G21    passo 5.0m	Layout ESAC: G1–G21    passo 5.0m G21–G24    passo 4.0m	Layout HVSR: Tempo di acquisizione:    1200s Frequenza campionamento: 256Hz	
$V_{Seq}-V_{S30}$ : <b>327 m/s</b>	Categoria sismica suolo: <b>C</b>	<b>HVSR: Nessun picco di frequenza significativo</b>

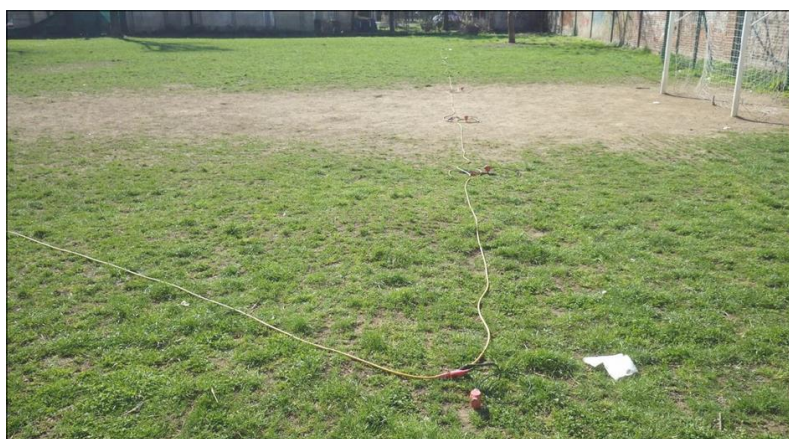
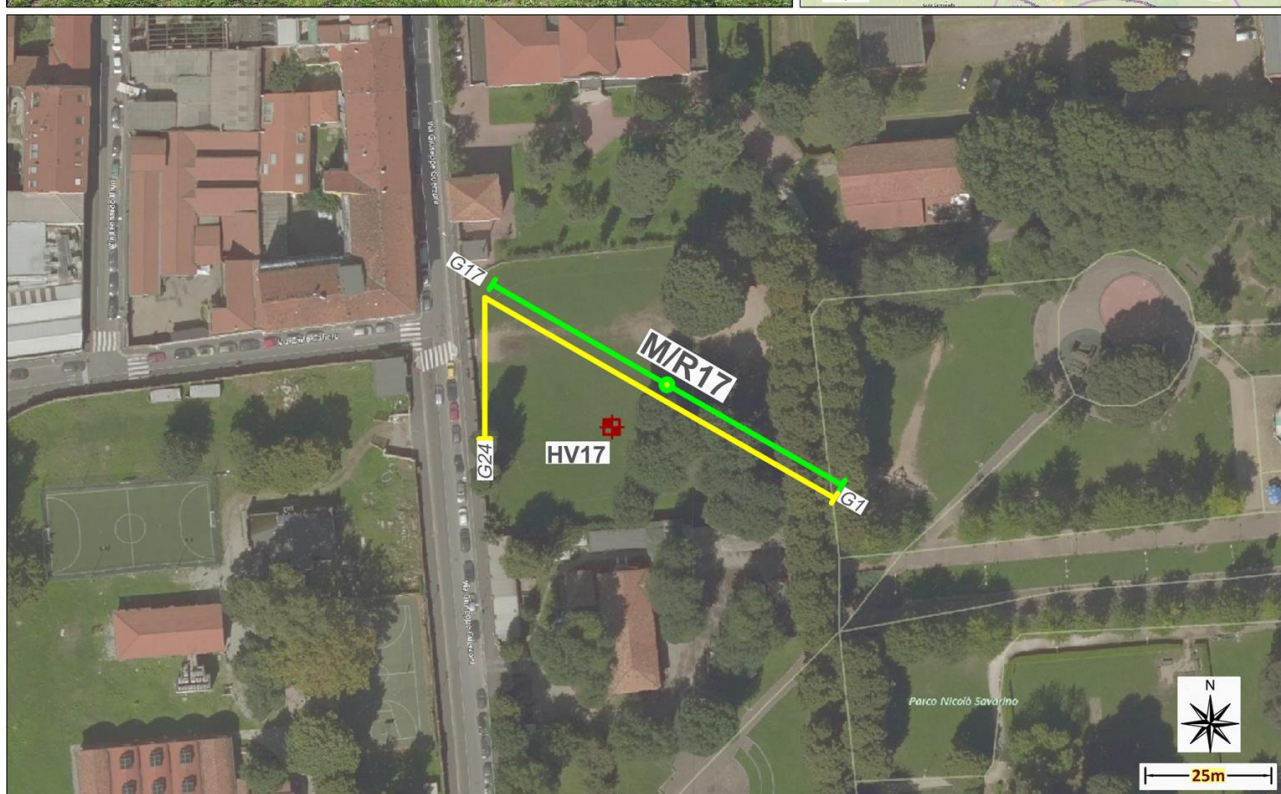
Località: <b>Via Giuseppe Guerzoni - Milano</b>	Data rilievo: 20/03/2019	Coordinate in WGS84–UTM 32N EST: 513,771    NORD: 5,038,477
Layout MASW/Re.Mi: G1–G17    passo 5.0m	Layout ESAC: G1–G17    passo 5.0m G17–G24    passo 4.0m	Layout HVSR: Tempo di acquisizione:    1200s Frequenza campionamento: 256Hz
$V_{Seq}-V_{S30}$ : <b>307 m/s</b>	Categoria sismica suolo: <b>C</b>	HVSR: <b>Nessun picco di frequenza significativo</b>

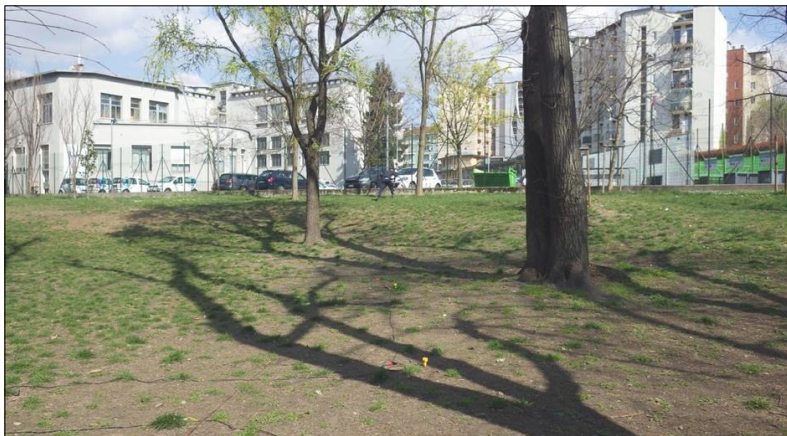
Località: <b>Via Tolentino - Milano</b>	Data rilievo: 20/03/2019	Coordinate in WGS84-UTM 32N EST: 512,547    NORD: 5,037,312
Layout MASW/Re.Mi: G1-G16    passo 5.0m	Layout ESAC: G1-G16    passo 5.0m G16-G24    passo 4.0m	Layout HVSR: Tempo di acquisizione:    1200s Frequenza campionamento: 256Hz
$V_{Seq}-V_{S30}$ : <b>318 m/s</b>	Categoria sismica suolo: <b>C</b>	HVSR: <b>Nessun picco di frequenza significativo</b>

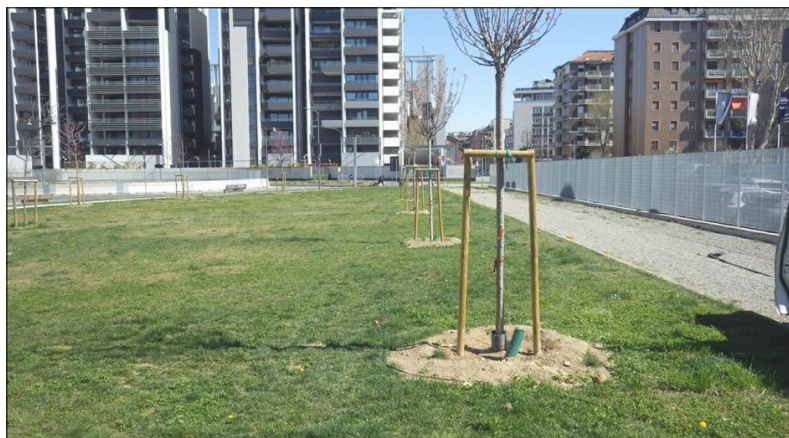
Località: <b>Via Gattamelata - Milano</b>	Data rilievo: 26/03/2019	Coordinate in WGS84–UTM 32N EST: 511,661    NORD: 5,036,850
Layout MASW/Re.Mi: G1–G21    passo 5.0m	Layout ESAC: G1–G21    passo 5.0m G21–G24    passo 4.0m	Layout HVSR: Tempo di acquisizione:    1200s Frequenza campionamento: 256Hz
$V_{Seq}-V_{S30}$ : <b>293 m/s</b>	Categoria sismica suolo: <b>C</b>	HVSR: <b>F<sub>0</sub> = 5.91 Hz</b>

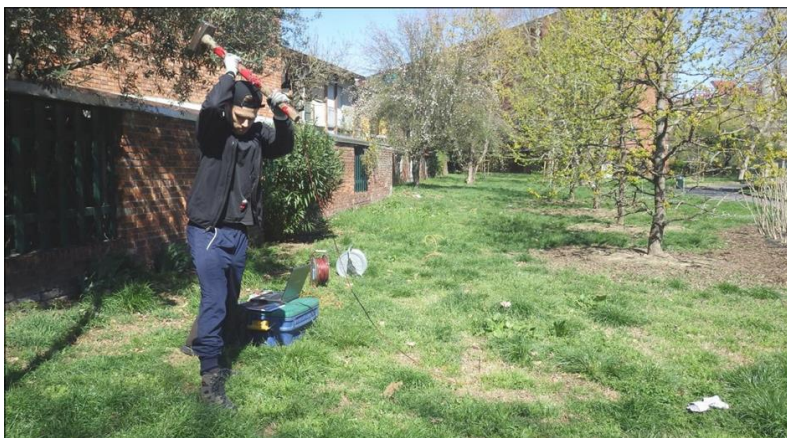
Località: <b>Via Novara - Milano</b>	Data rilievo: 26/03/2019	Coordinate in WGS84-UTM 32N EST: 509,162    NORD: 5,035,687
Layout MASW/Re.Mi: G1-G21 passo 2.5m	Layout ESAC: G1-G21 passo 2.5m G21-G24 passo 4.0m	Layout HVSR: Tempo di acquisizione: 1200s Frequenza campionamento: 256Hz
$V_{Seq}-V_{S30}$ : <b>300 m/s</b>	Categoria sismica suolo: <b>C</b>	HVSR: <b>Nessun picco di frequenza significativo</b>

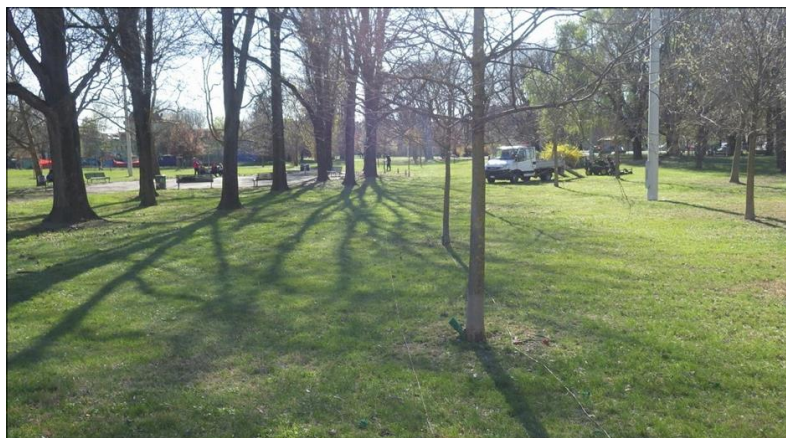
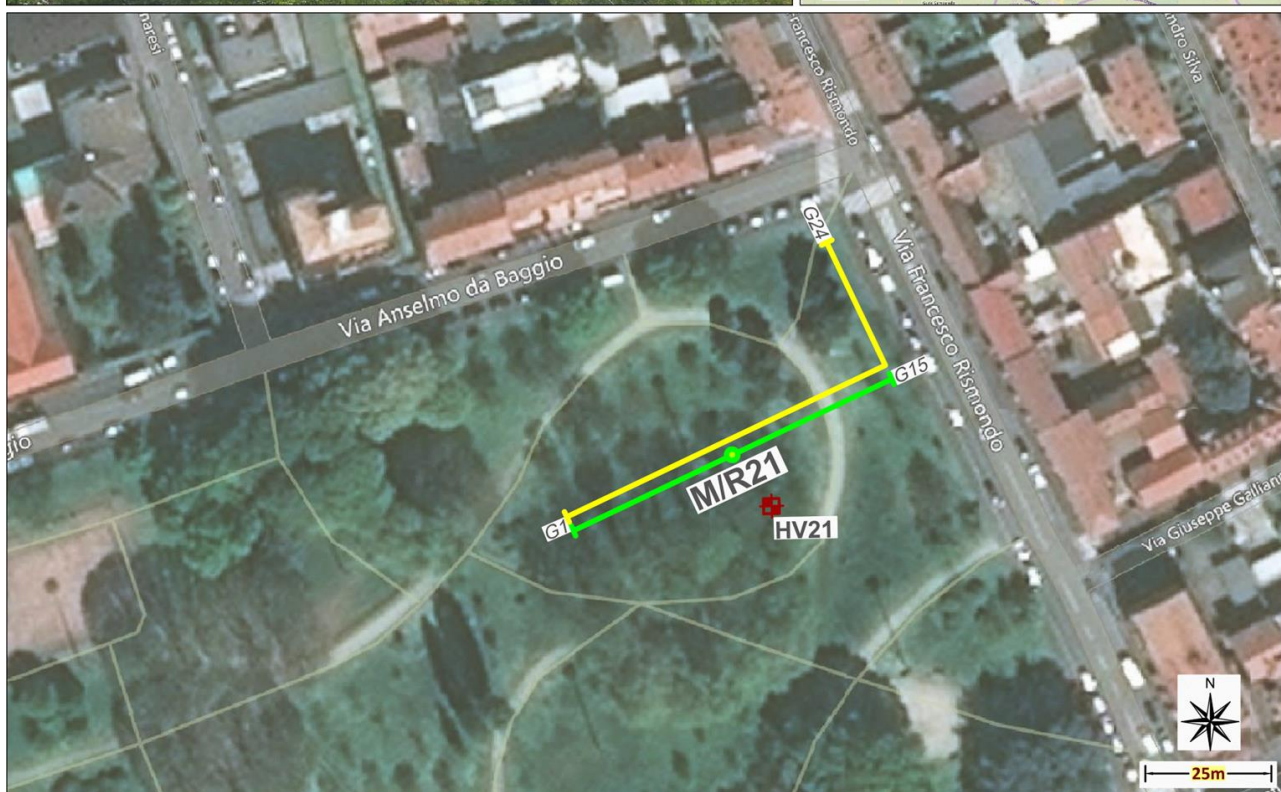
Località: <b>Via Anselmo da Baggio - Milano</b>	Data rilievo: 26/03/2019	Coordinate in WGS84–UTM 32N EST: 507,133    NORD: 5,034,543
Layout MASW/Re.Mi: G1–G15    passo 5.0m	Layout ESAC: G1–G15    passo 5.0m G15–G24    passo 3.0m	Layout HVSR: Tempo di acquisizione:    1200s Frequenza campionamento: 256Hz
$V_{Seq}-V_{S30}$ : <b>288 m/s</b>	Categoria sismica suolo: <b>C</b>	HVSR: <b>Nessun picco di frequenza significativo</b>

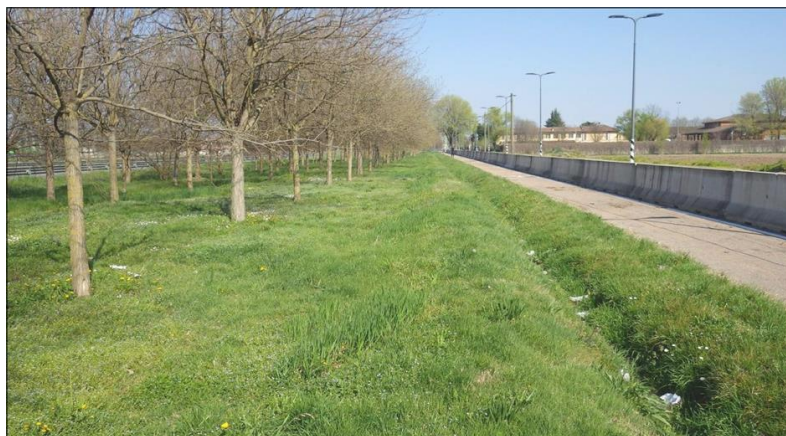
Località: <b>Via Cusago - Milano</b>	Data rilievo: 27/03/2019	Coordinate in WGS84-UTM 32N EST: 504,796    NORD: 5,033,569
Layout MASW/Re.Mi: G1-G20    passo 5.0m	Layout ESAC: G1-G20    passo 5.0m G20-G24    passo 4.0m	Layout HVSR: Tempo di acquisizione:    1200s Frequenza campionamento: 256Hz
$V_{Seq}-V_{S30}$ : <b>264 m/s</b>	Categoria sismica suolo: <b>C</b>	HVSR: <b>Nessun picco di frequenza significativo</b>

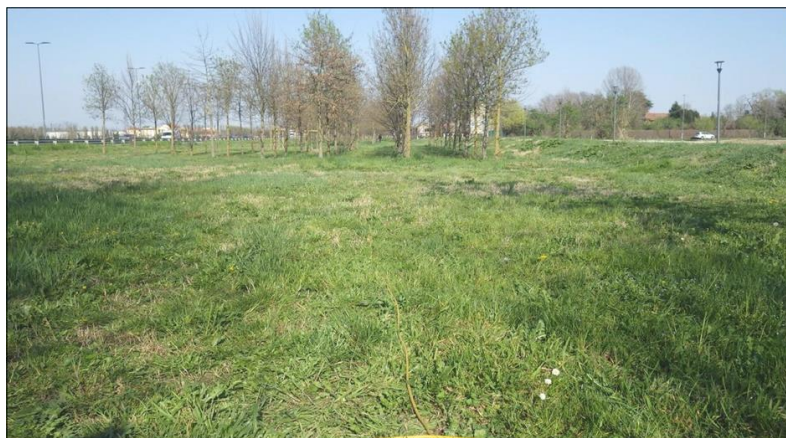
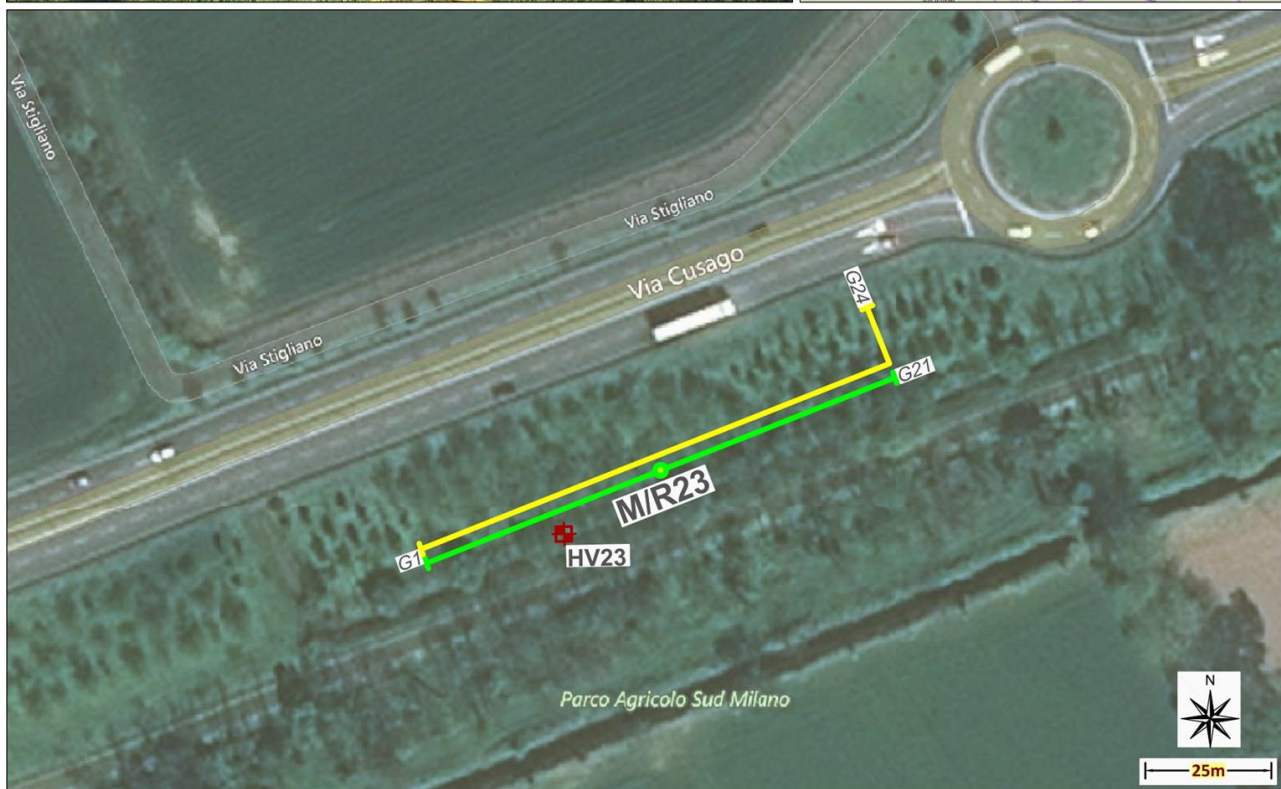
Località: <b>Via Cusago - Milano</b>		Data rilievo: 27/03/2019	Coordinate in WGS84-UTM 32N EST: 504,049    NORD: 5,033,273
Layout MASW/Re.Mi: G1-G21    passo 5.0m	Layout ESAC: G1-G21    passo 5.0m G21-G24    passo 4.0m	Layout HVSR: Tempo di acquisizione:    1200s Frequenza campionamento: 256Hz	
$V_{Seq}-V_{S30}$ : <b>278 m/s</b>	Categoria sismica suolo: <b>C</b>	<b>HVSR: Nessun picco di frequenza significativo</b>

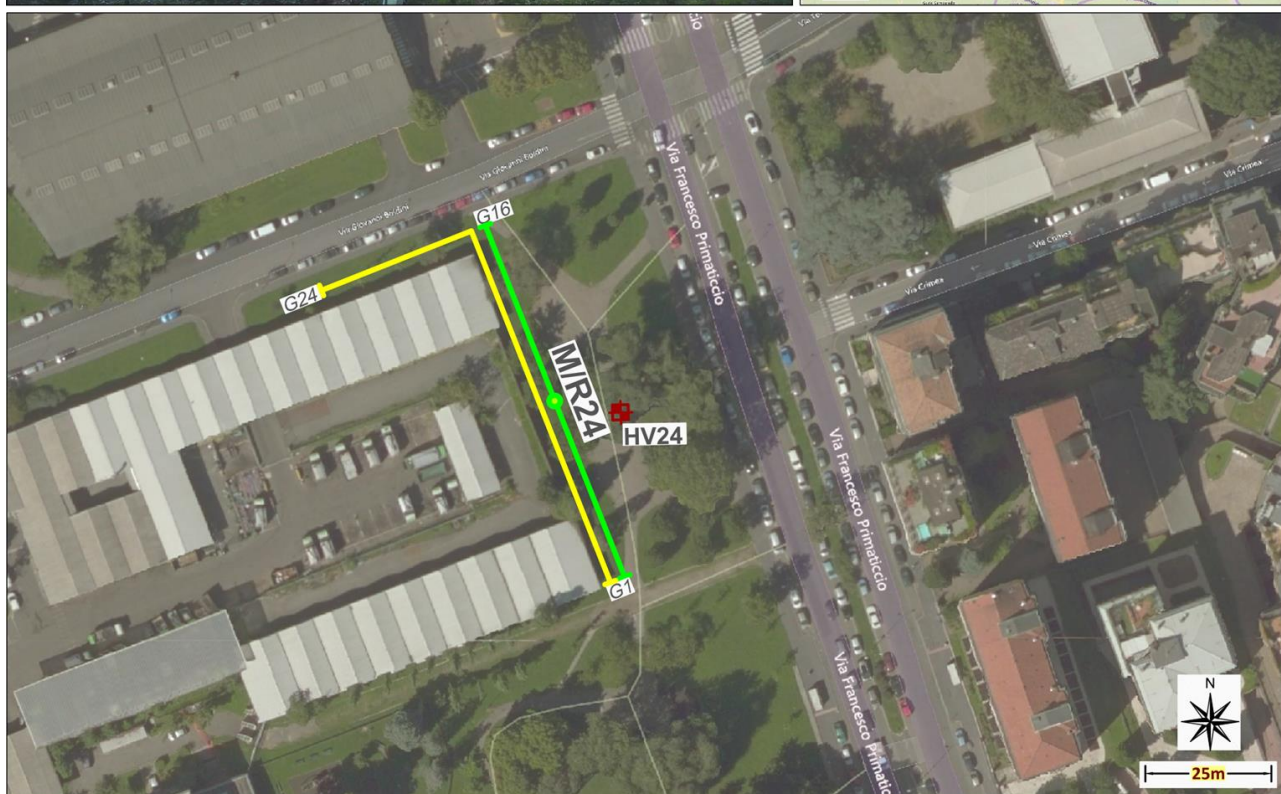
Località: <b>Via Francesco Primaticcio - Milano</b>	Data rilievo: 26/03/2019	Coordinate in WGS84-UTM 32N EST: 510,049    NORD: 5,034,122
Layout MASW/Re.Mi: G1-G16    passo 5.0m	Layout ESAC: G1-G16    passo 5.0m G16-G24    passo 4.0m	Layout HVSR: Tempo di acquisizione:    1200s Frequenza campionamento: 256Hz
$V_{Seq}-V_{S30}$ : <b>290 m/s</b>	Categoria sismica suolo: <b>C</b>	HVSR: <b>Nessun picco di frequenza significativo</b>
