## Componenti Geologica, Idrogeologica e Sismica

### Componente Sismica Risultati prove in sito

#### Allegato 6

Comune di  
**Milano**

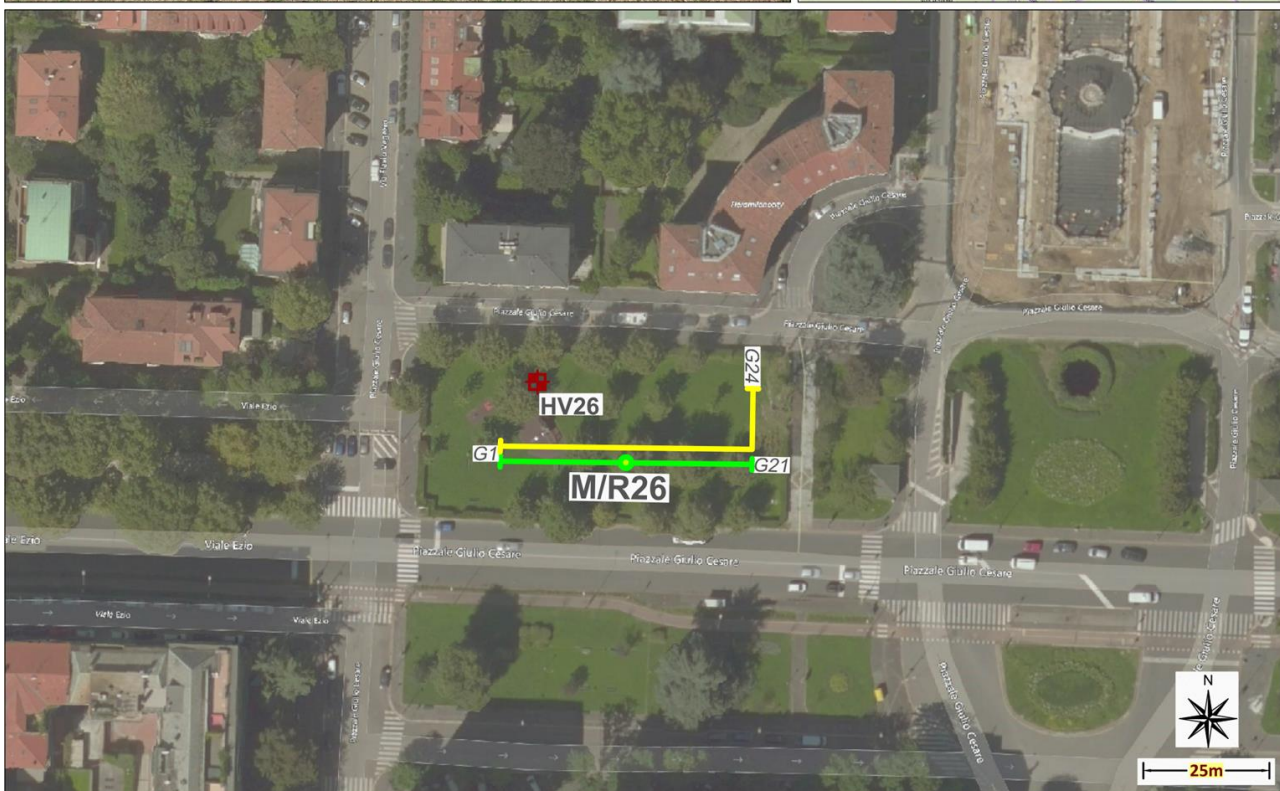
Località: <b>Piazzale Giulio Cesare - Milano</b>	Data rilievo: 23/03/2019	Coordinate in WGS84–UTM 32N EST: 512,070    NORD: 5,035,586
Layout MASW/Re.Mi: G1–G21   passo 2.5m	Layout ESAC: G1–G21   passo 2.5m G21–G24   passo 4.0m	Layout HVSR: Tempo di acquisizione:   1200s Frequenza campionamento: 256Hz
$V_{Seq}-V_{S30}$ : <b>303 m/s</b>	Categoria sismica suolo: <b>C</b>	HVSR: <b>Nessun picco di frequenza significativo</b>

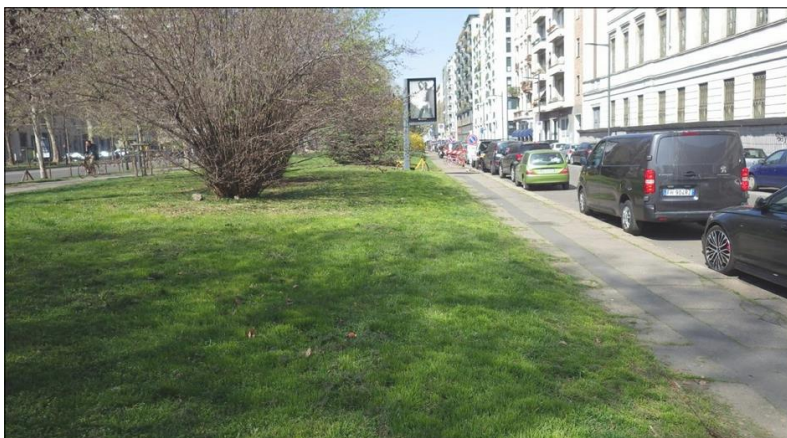
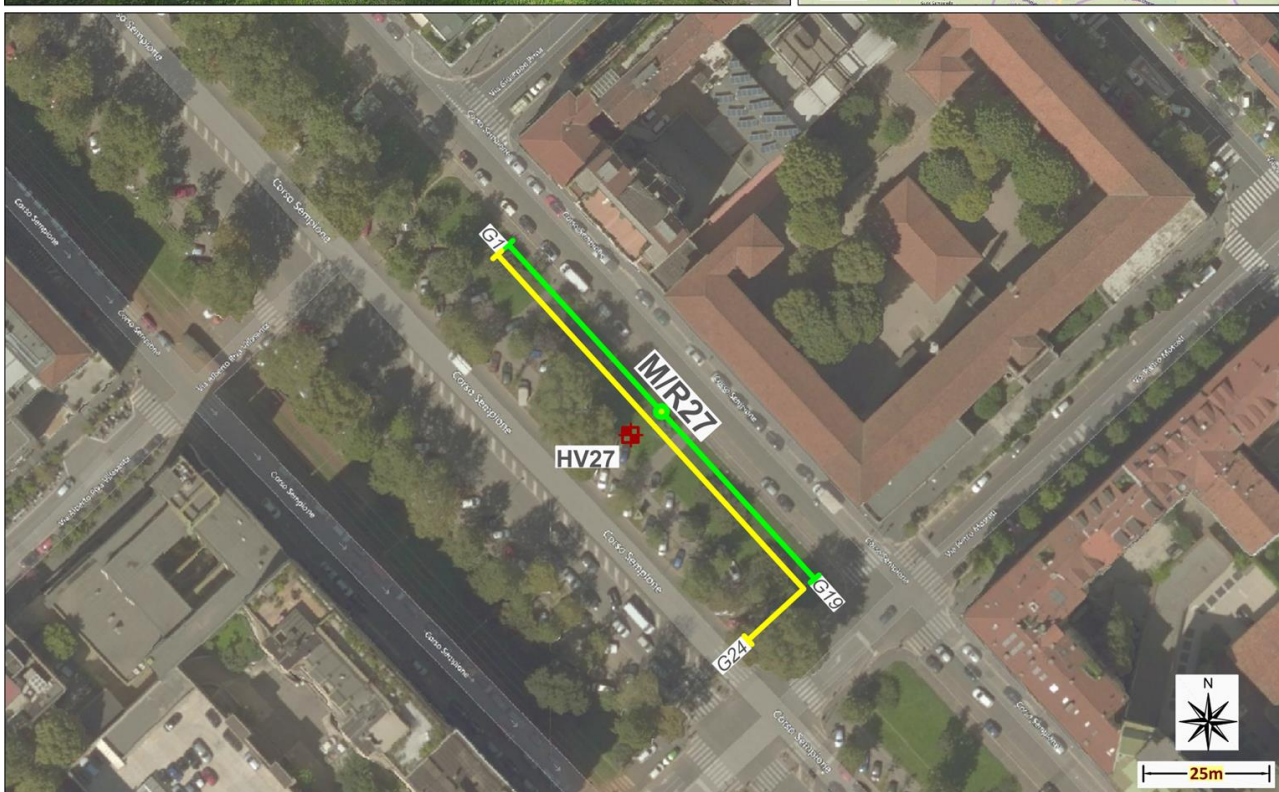
Località: <b>Corso Sempione - Milano</b>	Data rilievo: 23/03/2019	Coordinate in WGS84–UTM 32N EST: 513,159    NORD: 5,036,193
Layout MASW/Re.Mi: G1–G19    passo 5.0m	Layout ESAC: G1–G19    passo 5.0m G19–G24    passo 3.0m	Layout HVSR: Tempo di acquisizione:    1200s Frequenza campionamento: 256Hz
$V_{Seq}-V_{S30}$ : <b>331 m/s</b>	Categoria sismica suolo: <b>C</b>	HVSR: <b>Nessun picco di frequenza significativo</b>

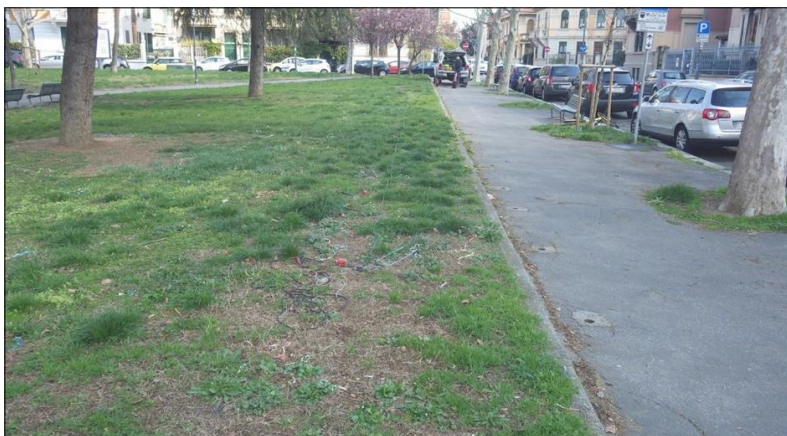
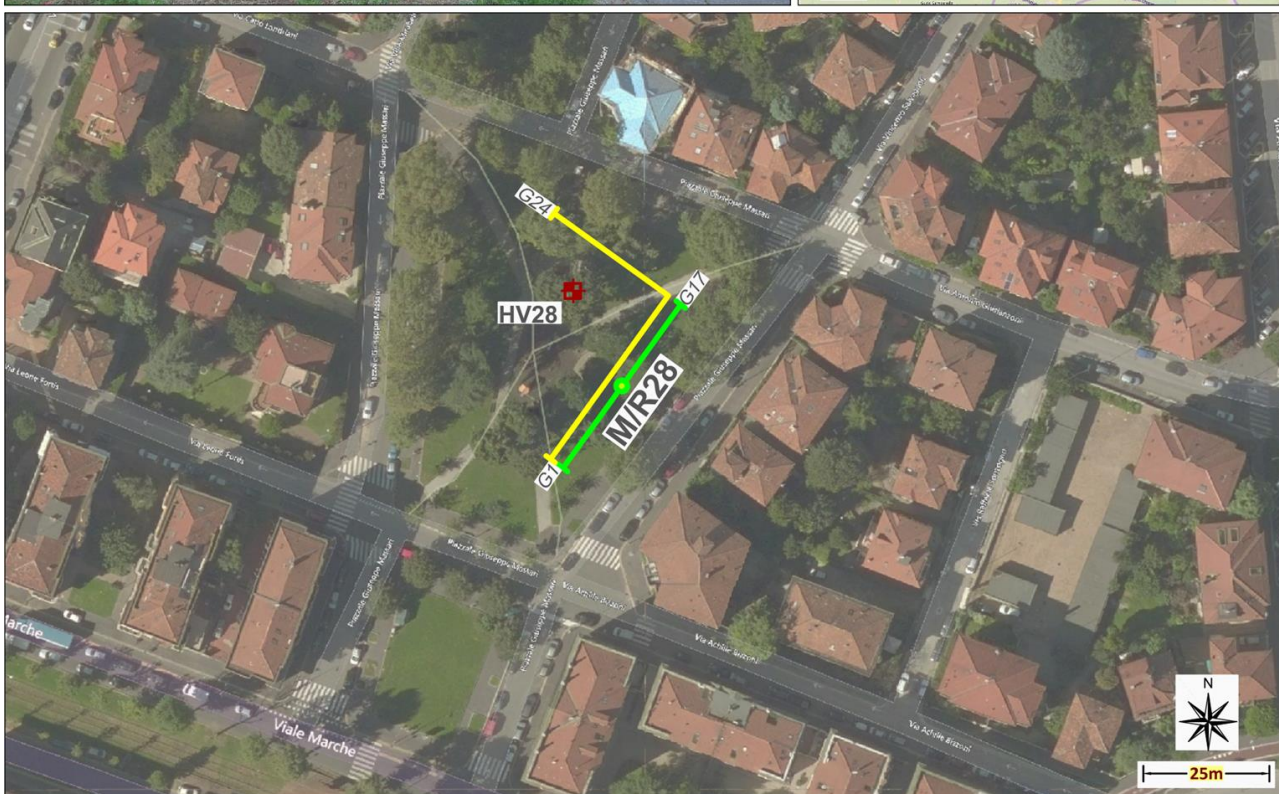
Località: <b>Piazzale Giuseppe Massari - Milano</b>	Data rilievo: 19/03/2019	Coordinate in WGS84–UTM 32N EST: 515,489    NORD: 5,038,017
Layout MASW/Re.Mi: G1–G17    passo 2.5m	Layout ESAC: G1–G17    passo 2.5m G17–G24    passo 4.0m	Layout HVSR: Tempo di acquisizione:    1200s Frequenza campionamento: 256Hz
$V_{Seq} - V_{S30}$ : <b>343 m/s</b>	Categoria sismica suolo: <b>C</b>	HVSR: <b>Nessun picco di frequenza significativo</b>

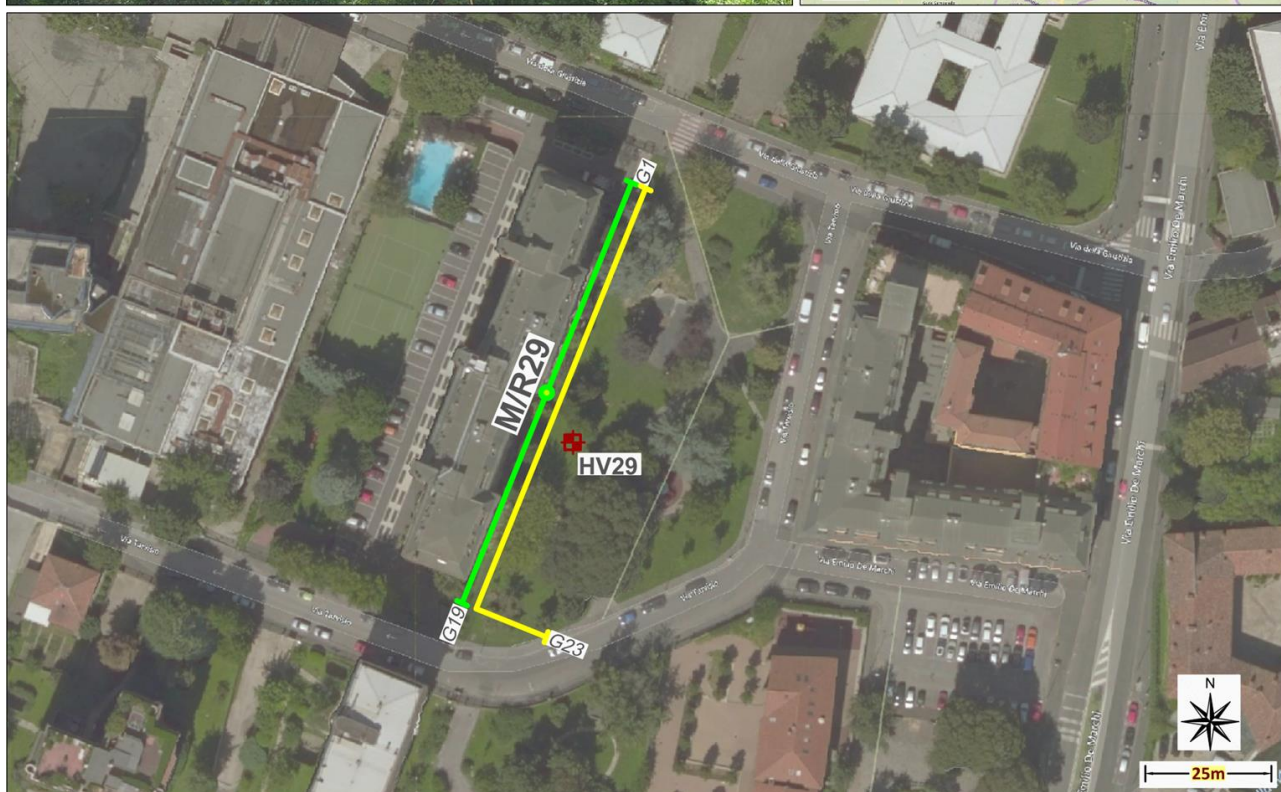
Località: <b>Via della Giustizia - Milano</b>	Data rilievo: 19/03/2019	Coordinate in WGS84–UTM 32N EST: 516,163    NORD: 5,038,312
Layout MASW/Re.Mi: G1–G19    passo 5.0m	Layout ESAC: G1–G19    passo 5.0m G19–G23    passo 3.0m	Layout HVSR: Tempo di acquisizione:    1200s Frequenza campionamento: 256Hz
$V_{Seq}-V_{S30}$ : <b>384 m/s</b>	Categoria sismica suolo: <b>B</b>	HVSR: <b>Nessun picco di frequenza significativo</b>

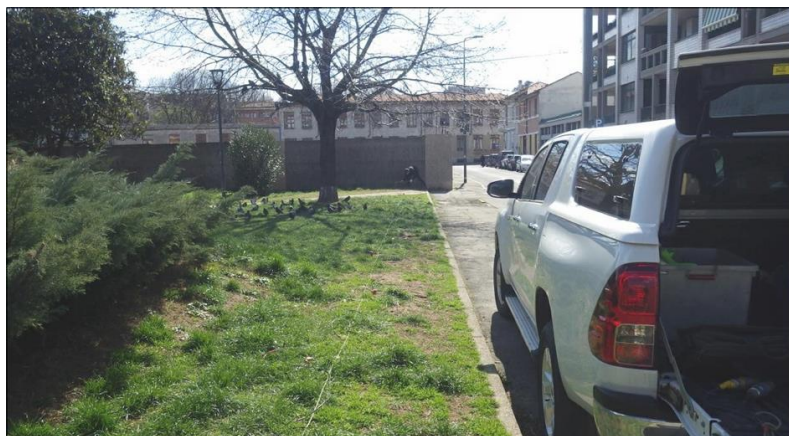
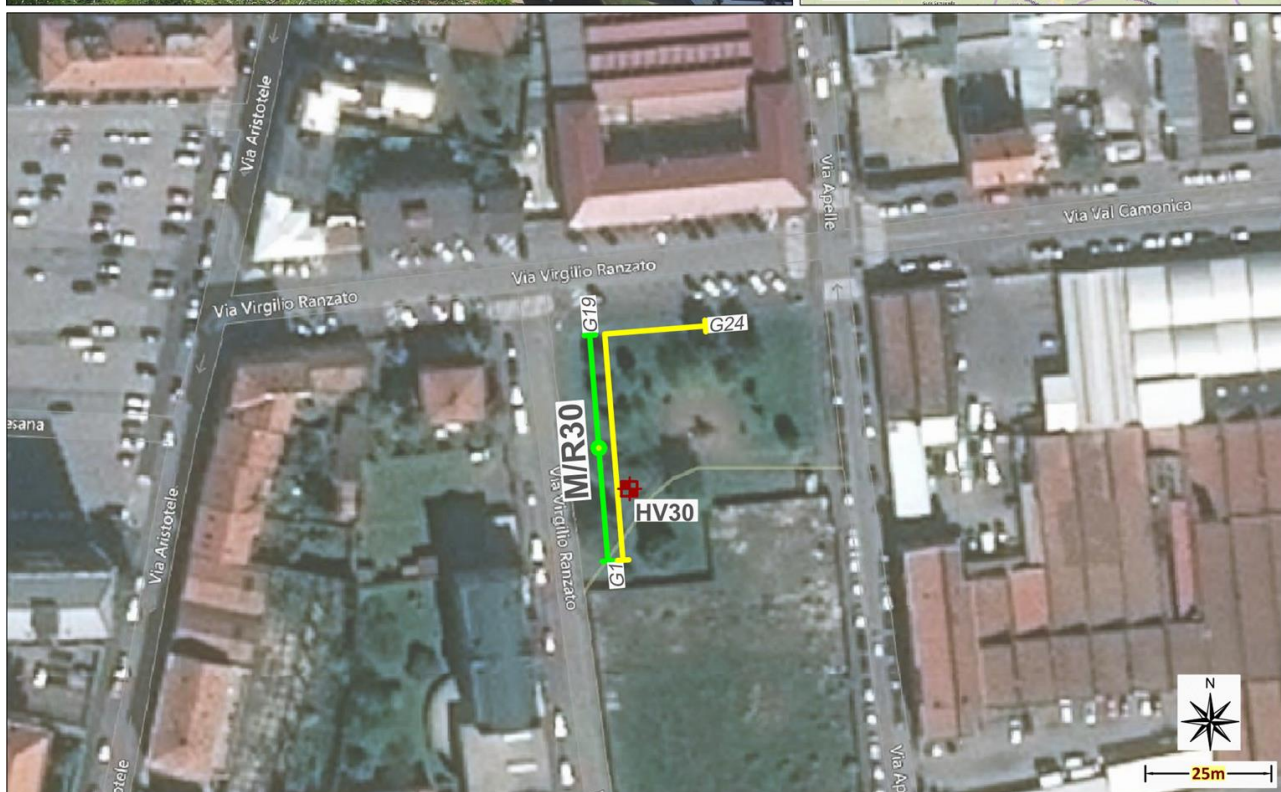
Località: <b>Via Virgilio Ranzato - Milano</b>		Data rilievo: 19/03/2019	Coordinate in WGS84–UTM 32N EST: 517,671    NORD: 5,039,485
Layout MASW/Re.Mi: G1–G19    passo 2.5m	Layout ESAC: G1–G19    passo 2.5m G19–G24    passo 4.0m	Layout HVSR: Tempo di acquisizione:    1200s Frequenza campionamento: 256Hz	
$V_{Seq}-V_{S30}$ : <b>360 m/s</b>	Categoria sismica suolo: <b>C</b>	<b>HVSR: Nessun picco di frequenza significativo</b>

Centro prova  
MASW/Re.Mi.

MASW/Re.Mi.

ESAC

G1    Geofoni iniziali e  
Gxx    finali delle stese  
G24    sismiche

Prova sismica  
HVSR

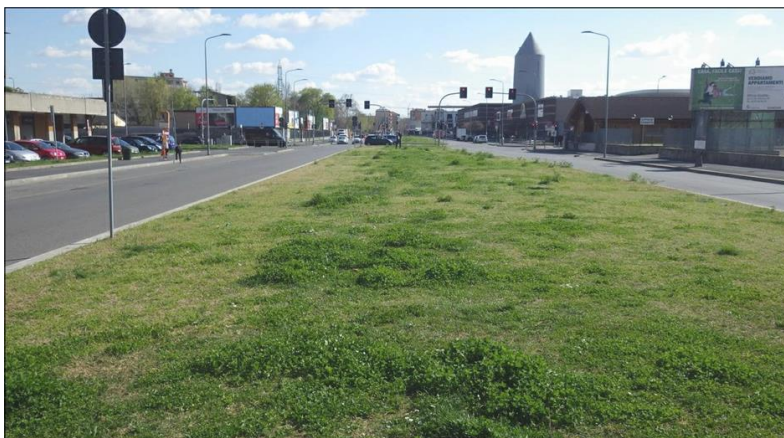
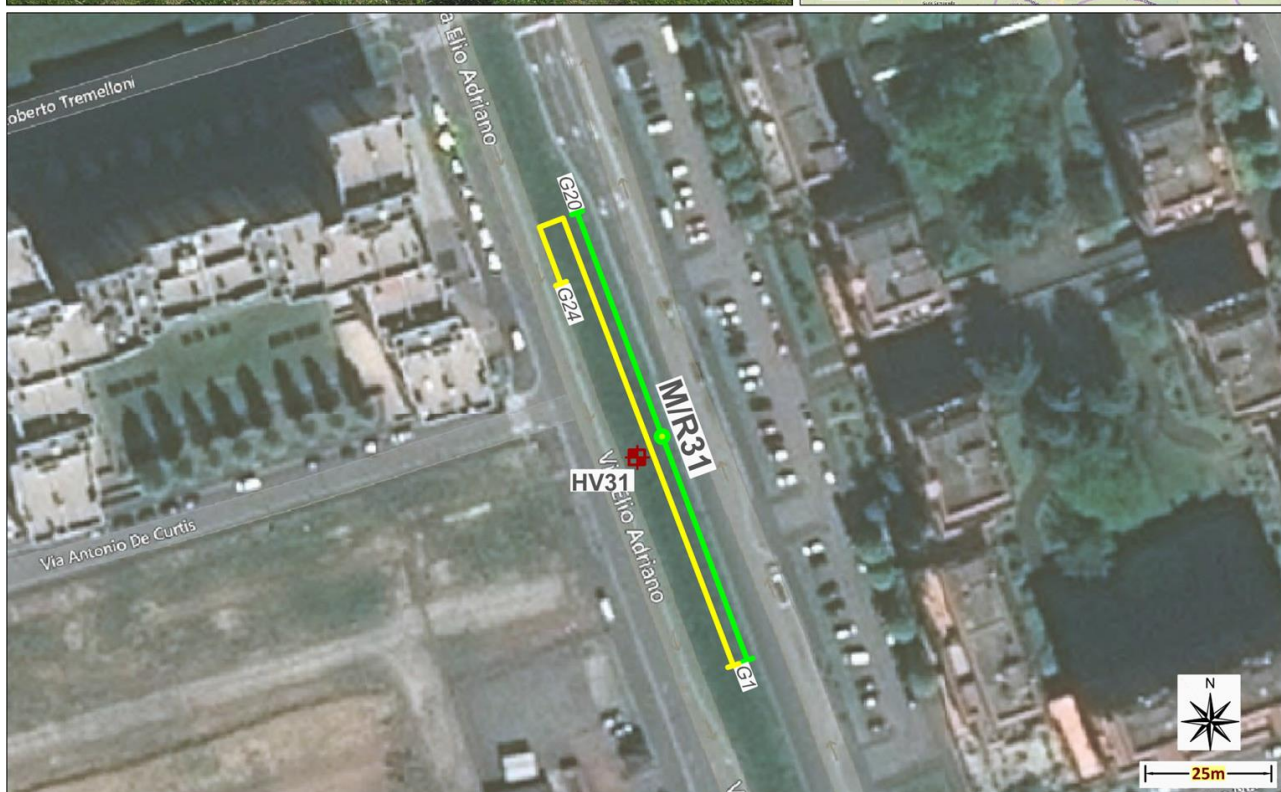
Località: <b>Via Adriano - Milano</b>	Data rilievo: 19/03/2019	Coordinate in WGS84-UTM 32N EST: 519,079    NORD: 5,040,348
Layout MASW/Re.Mi: G1-G20    passo 5.0m	Layout ESAC: G1-G21    passo 5.0m G21-G24    passo 4.0m	Layout HVSR: Tempo di acquisizione:    1200s Frequenza campionamento: 256Hz
$V_{Seq}-V_{S30}$ : <b>355 m/s</b>	Categoria sismica suolo: <b>C</b>	HVSR: <b>Nessun picco di frequenza significativo</b>

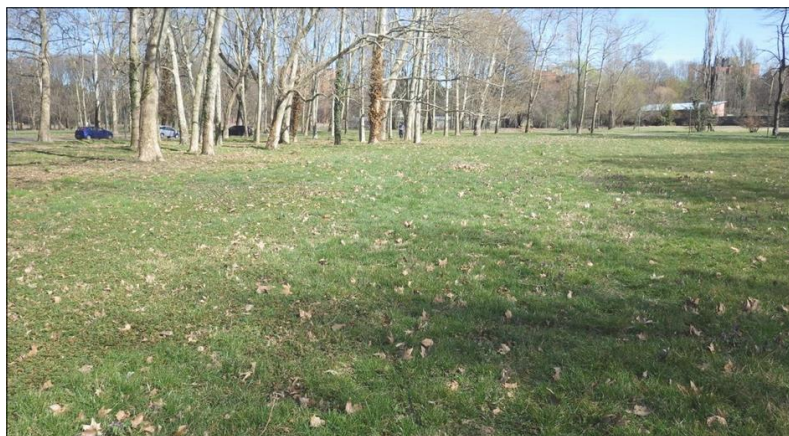
Località: <b>Viale Turchia - Milano</b>		Data rilievo: 15/03/2019	Coordinate in WGS84–UTM 32N EST: 520,228    NORD: 5,037,921
Layout MASW/Re.Mi: G1–G20    passo 5.0m	Layout ESAC: G1–G20    passo 5.0m G20–G24    passo 4.0m	Layout HVSR: Tempo di acquisizione:    1200s Frequenza campionamento: 256Hz	
$V_{Seq}-V_{S30}$ : <b>335 m/s</b>	Categoria sismica suolo: <b>C</b>	HVSR: <b>F<sub>0</sub>= 5.45 Hz</b>

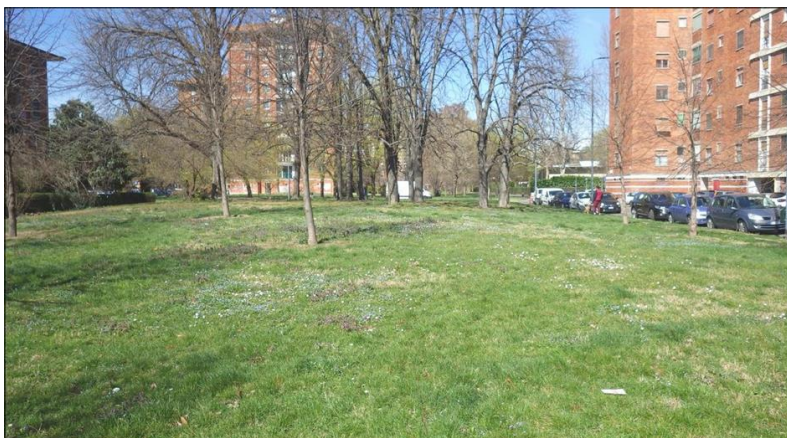
Località: <b>Via Passo Sella - Milano</b>		Data rilievo: 15/03/2019	Coordinate in WGS84–UTM 32N EST: 519,136    NORD: 5,037,246
Layout MASW/Re.Mi: G1–G19    passo 5.0m	Layout ESAC: G1–G19    passo 5.0m G19–G24    passo 4.0m	Layout HVSR: Tempo di acquisizione:    1200s Frequenza campionamento: 256Hz	
$V_{Seq}-V_{S30}$ : <b>375 m/s</b>	Categoria sismica suolo: <b>B</b>	HVSR: <b>F<sub>0</sub>= 6.36 Hz</b>

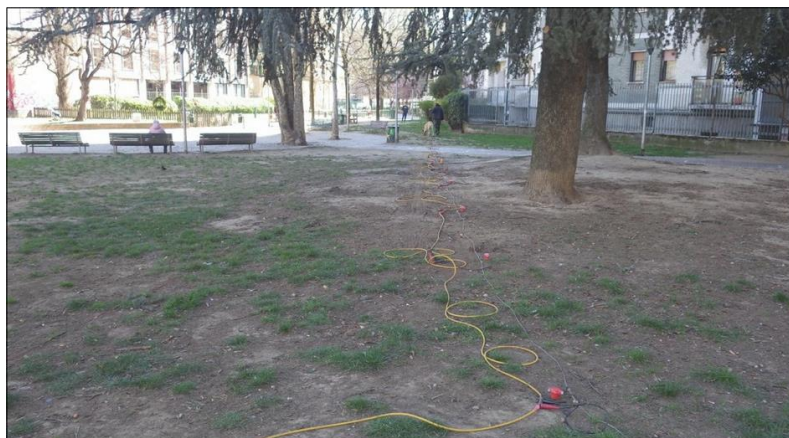
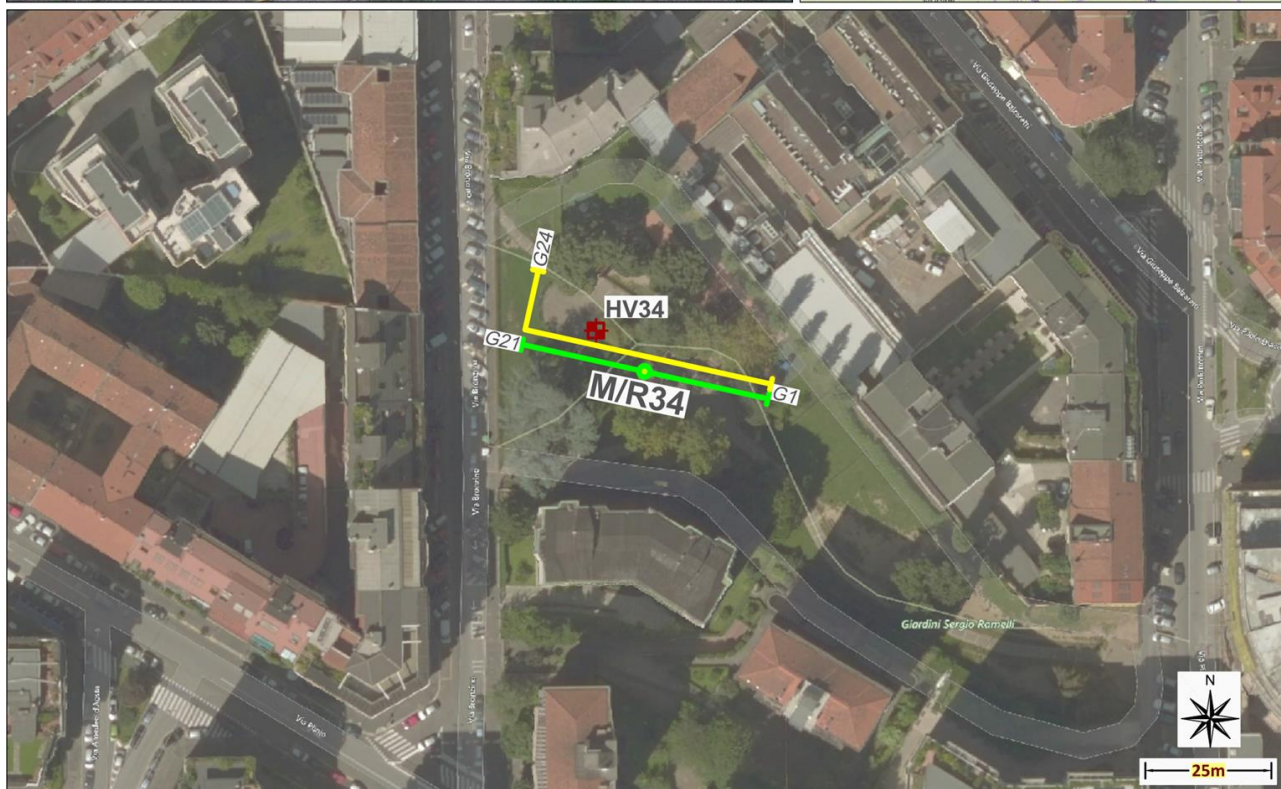
Località: <b>Via Bronzino - Milano</b>	Data rilievo: 15/03/2019	Coordinate in WGS84-UTM 32N EST: 517,188    NORD: 5,035,922
Layout MASW/Re.Mi: G1-G21 passo 2.5m	Layout ESAC: G1-G21 passo 2.5m G21-G24 passo 4.0m	Layout HVSR: Tempo di acquisizione: 1200s Frequenza campionamento: 256Hz
$V_{Seq}-V_{S30}$ : <b>360 m/s</b>	Categoria sismica suolo: <b>C</b>	HVSR: <b>Nessun picco di frequenza significativo</b>

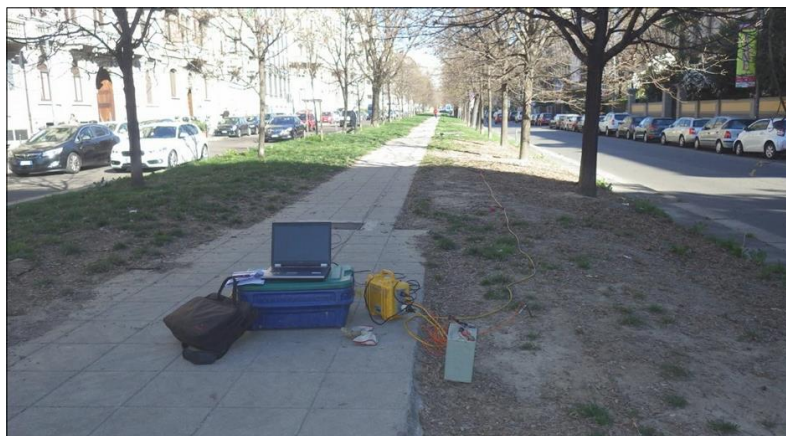
Località: <b>Viale Luigi Majno- Milano</b>	Data rilievo: 15/03/2019	Coordinate in WGS84–UTM 32N EST: 516,086    NORD: 5,035,075
Layout MASW/Re.Mi: G1–G19    passo 5.0m	Layout ESAC: G1–G20    passo 5.0m G20–G24    passo 4.0m	Layout HVSR: Tempo di acquisizione:    1200s Frequenza campionamento: 256Hz
$V_{Seq}-V_{S30}$ : <b>323 m/s</b>	Categoria sismica suolo: <b>C</b>	HVSR: <b>Nessun picco di frequenza significativo</b>

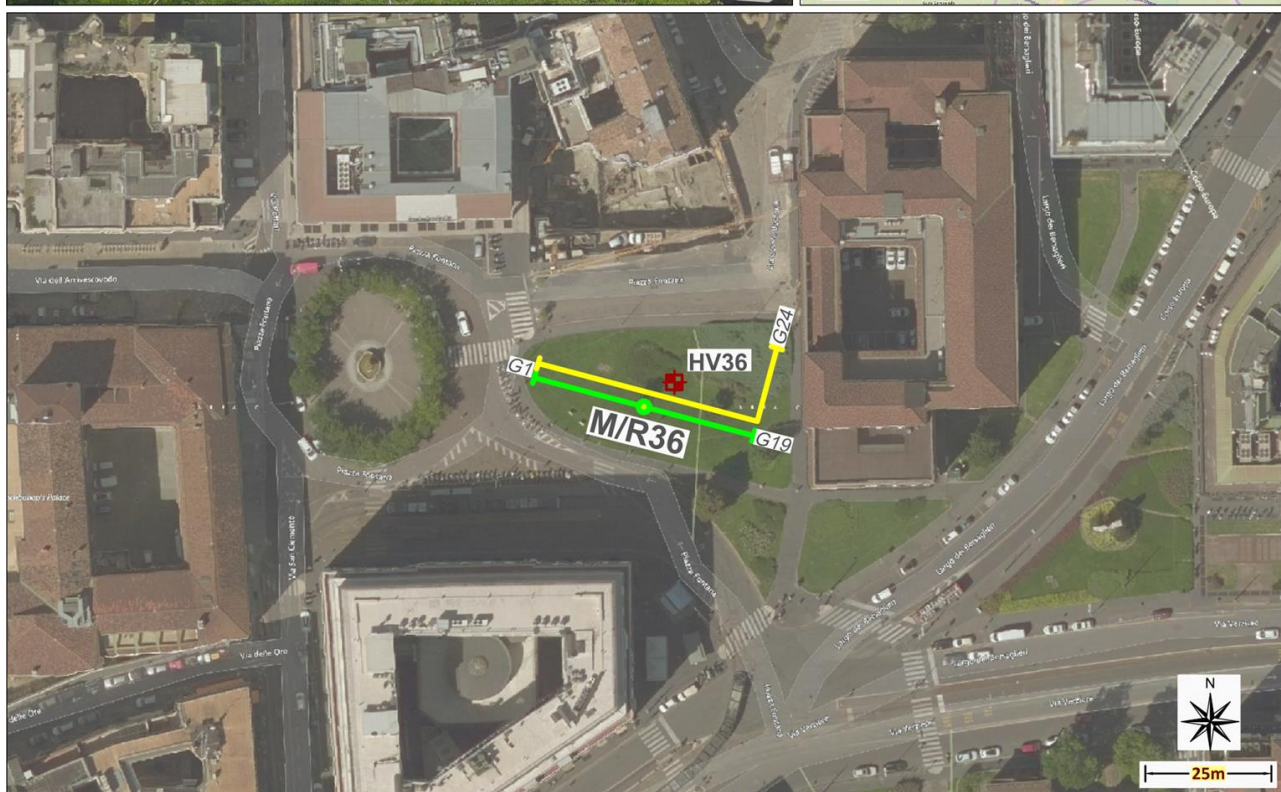
Località: <b>Piazza Fontana - Milano</b>	Data rilievo: 23/03/2019	Coordinate in WGS84-UTM 32N EST: 515,209    NORD: 5,034,460
Layout MASW/Re.Mi: G1-G19    passo 2.5m	Layout ESAC: G1-G19    passo 2.5m G19-G24    passo 3.0m	Layout HVSR: Tempo di acquisizione:    1200s Frequenza campionamento: 256Hz
$V_{Seq}-V_{S30}$ : <b>302 m/s</b>	Categoria sismica suolo: <b>C</b>	HVSR: <b>Nessun picco di frequenza significativo</b>

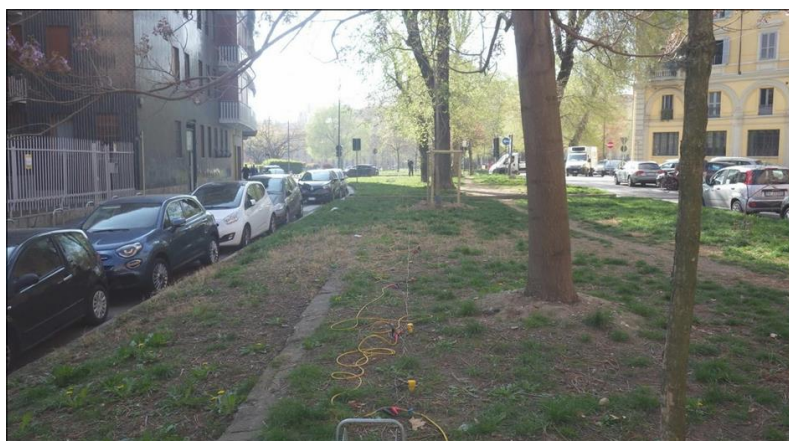
Località: <b>Via Conca del Naviglio - Milano</b>		Data rilievo: 23/03/2019	Coordinate in WGS84-UTM 32N EST: 513,880    NORD: 5,033,635
Layout MASW/Re.Mi: G1-G20    passo 2.5m	Layout ESAC: G1-G20    passo 2.5m G20-G21    passo 5.0m G21-G24    passo 4.0m	Layout HVSR: Tempo di acquisizione:    1200s Frequenza campionamento: 256Hz	
$V_{Seq}-V_{S30}$ : <b>345 m/s</b>	Categoria sismica suolo: <b>C</b>	<b>HVSR: Nessun picco di frequenza significativo</b>

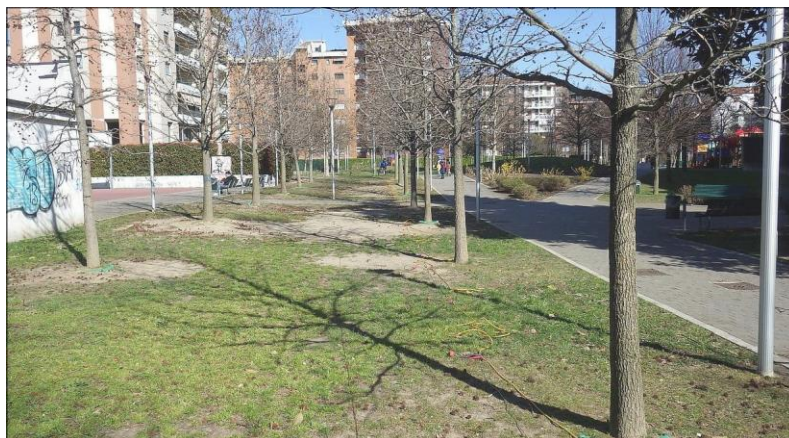
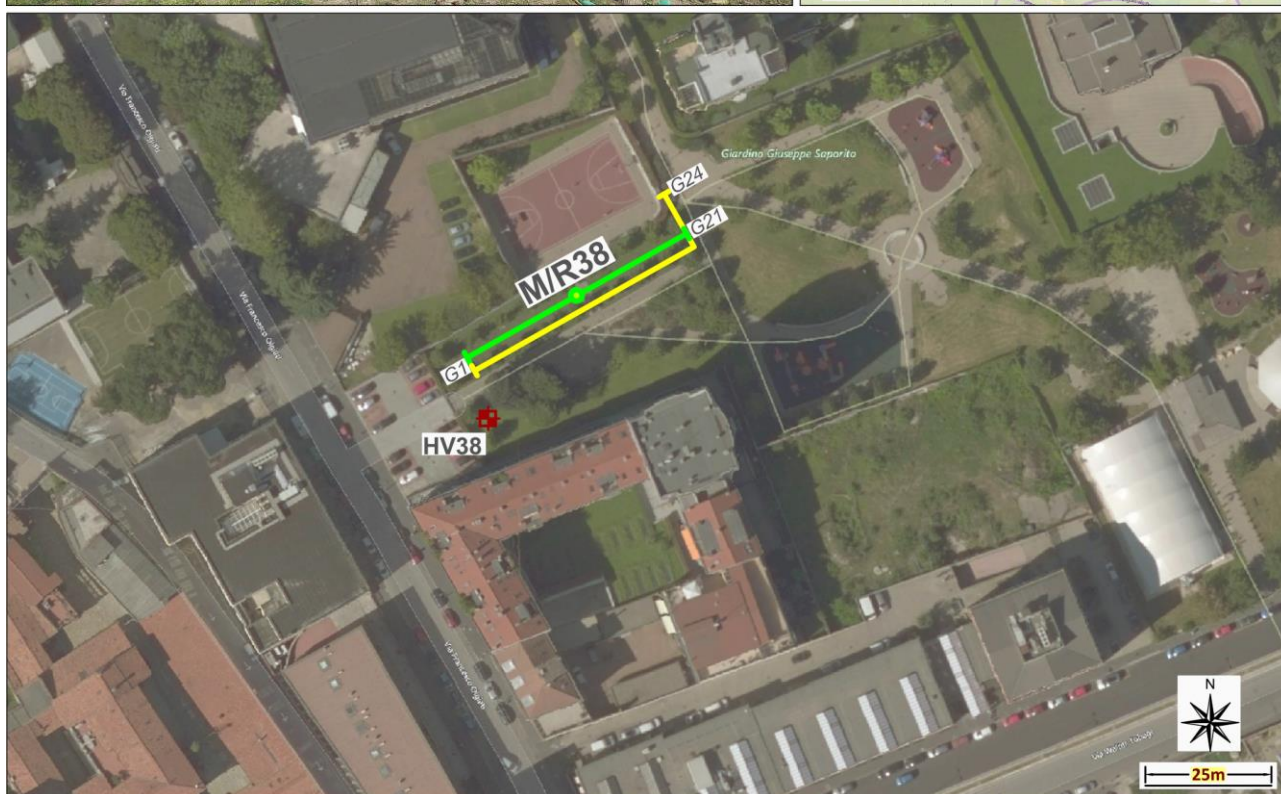
Località: <b>Via Francesco Olgiati - Milano</b>	Data rilievo: 13/03/2019	Coordinate in WGS84–UTM 32N EST: 511,439    NORD: 5,031,973
Layout MASW/Re.Mi: G1–G21    passo 2.5m	Layout ESAC: G1–G21    passo 2.5m G21–G24    passo 4.0m	Layout HVSR: Tempo di acquisizione:    1200s Frequenza campionamento: 256Hz
$V_{Seq}-V_{S30}$ : <b>350 m/s</b>	Categoria sismica suolo: <b>C</b>	HVSR: <b>Nessun picco di frequenza significativo</b>

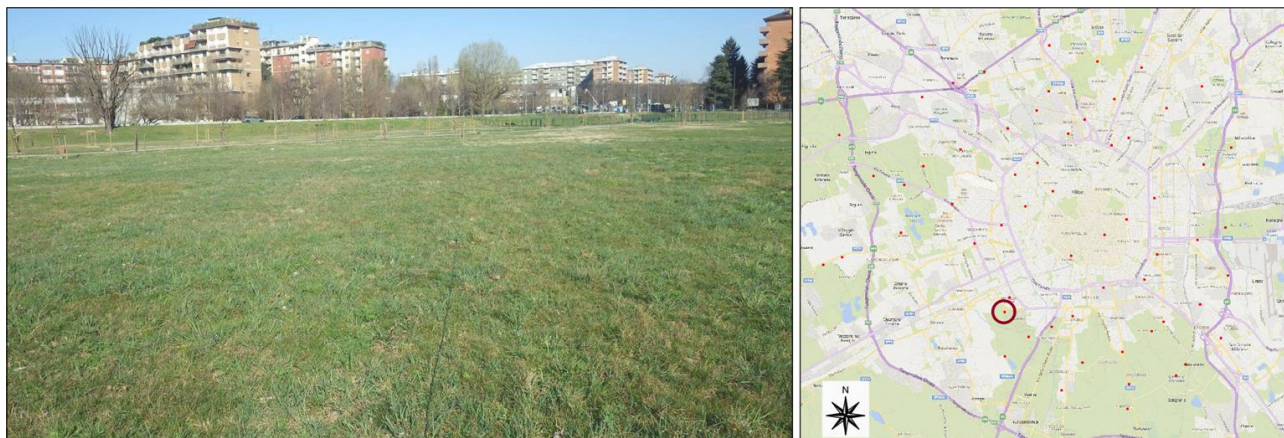
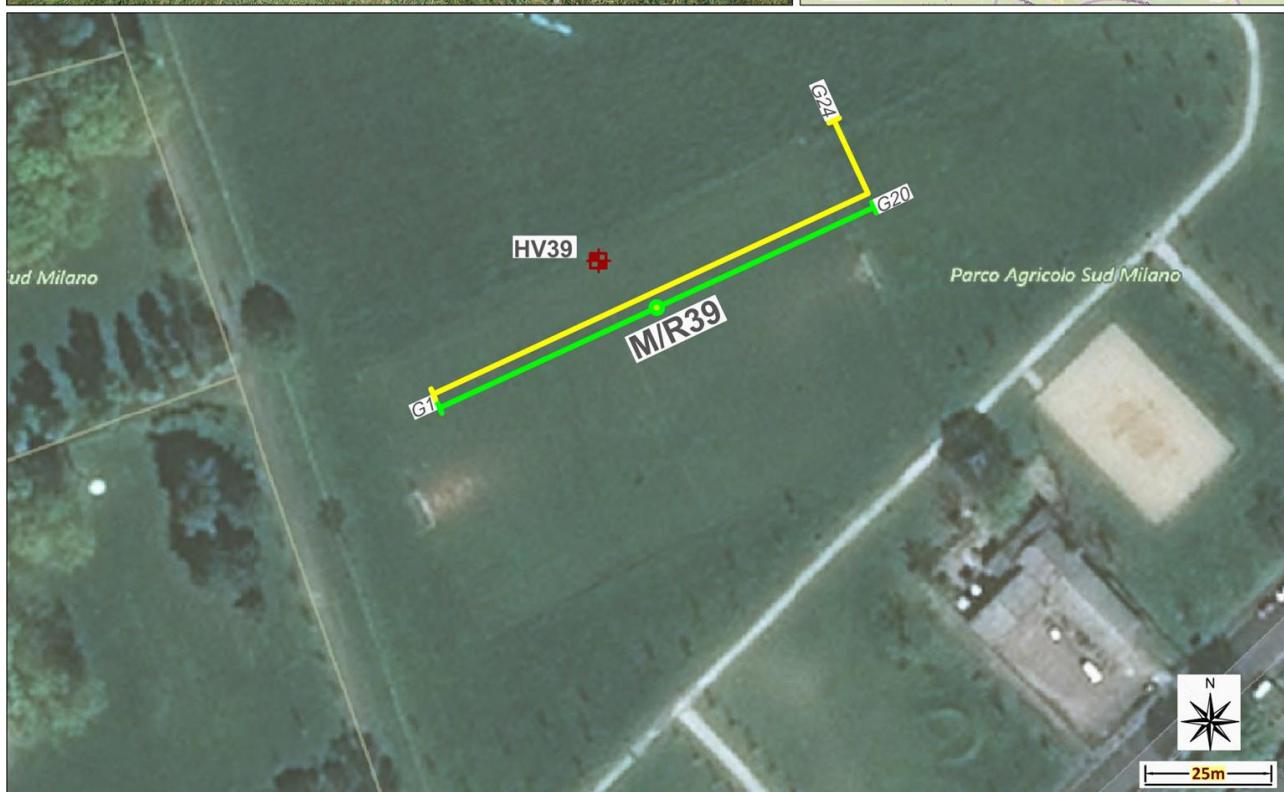
Località: <b>Via Davide Campari - Milano</b>		Data rilievo: 13/03/2019	Coordinate in WGS84–UTM 32N EST: 511,240    NORD: 5,031,395
Layout MASW/Re.Mi: G1–G20    passo 5.0m	Layout ESAC: G1–G20    passo 5.0m G20–G24    passo 4.0m	Layout HVSR: Tempo di acquisizione:    1200s Frequenza campionamento: 256Hz	
$V_{Seq}-V_{S30}$ : <b>316 m/s</b>	Categoria sismica suolo: <b>C</b>	<b>HVSR: Nessun picco di frequenza significativo</b>

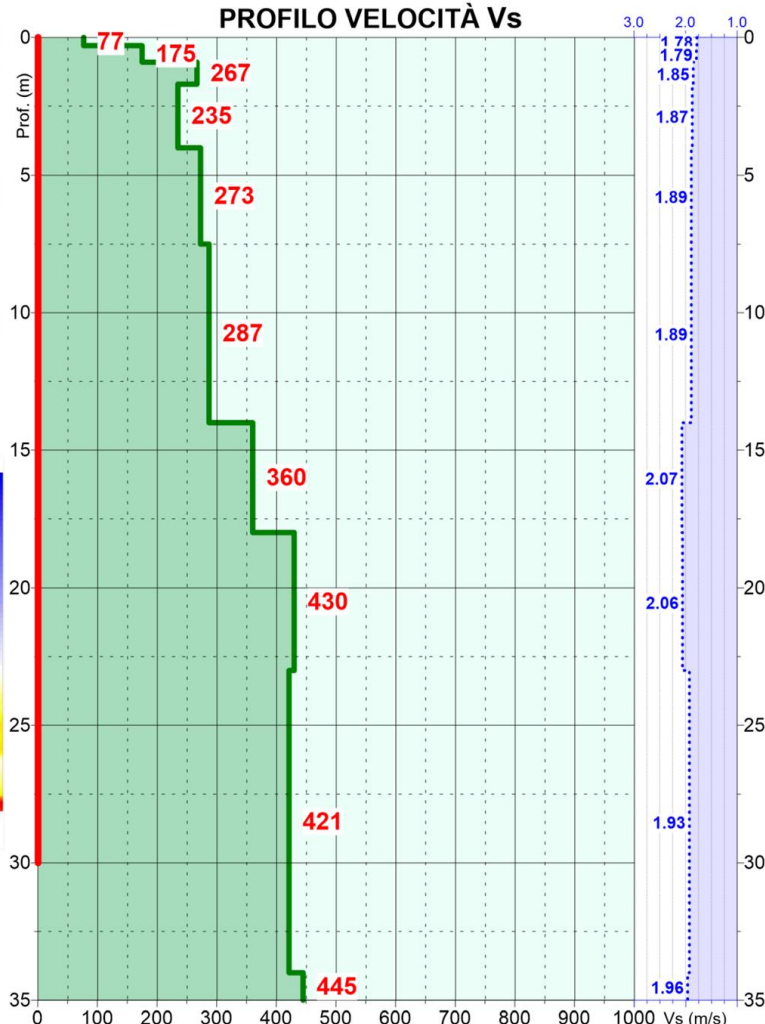
**PROFILO VELOCITÀ Vs**

Prof. (m dal p.c.)	Spessore strato (m)	Vs (m/s)
0.3	0.3	77
0.9	0.6	175
1.7	0.8	267
4.0	2.3	235
7.5	3.5	273
14.0	6.5	287
18.0	4.0	360
23.0	5.0	430
34.0	11.0	421
37.0	3.0	445

**Vs<sub>30</sub> = 316 m/s**  
**Categoria suolo: C**

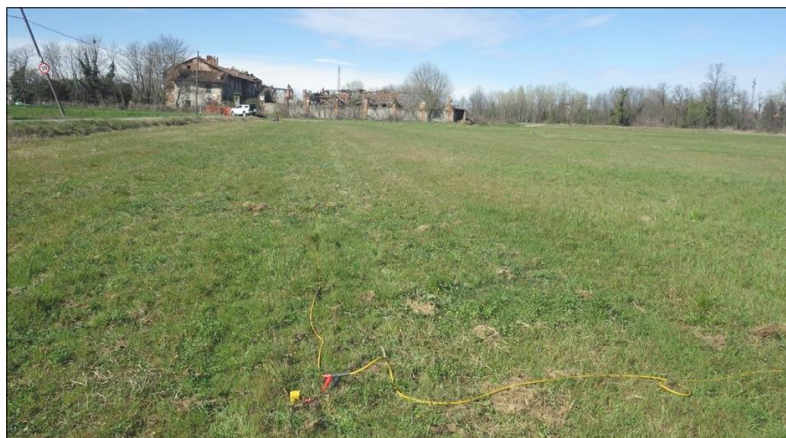
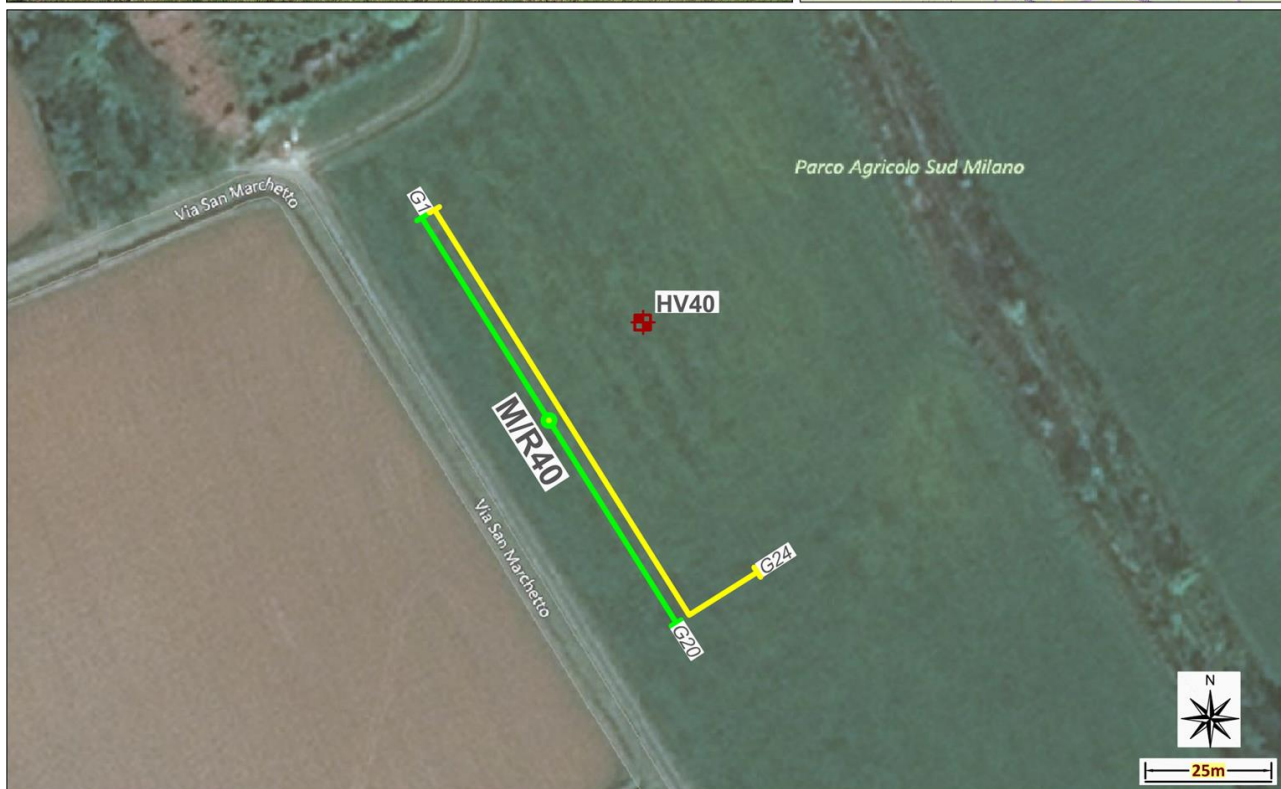
Località: <b>Via S. Marchetto - Milano</b>	Data rilievo: 12/03/2019	Coordinate in WGS84–UTM 32N EST: 511,252    NORD: 5,029,638
Layout MASW/Re.Mi: G1–G20    passo 5.0m	Layout ESAC: G1–G20    passo 5.0m G20–G24    passo 4.0m	Layout HVSR: Tempo di acquisizione:    1200s Frequenza campionamento: 256Hz
$V_{Seq}-V_{S30}$ : <b>294 m/s</b>	Categoria sismica suolo: <b>C</b>	HVSR: <b>Nessun picco di frequenza significativo</b>

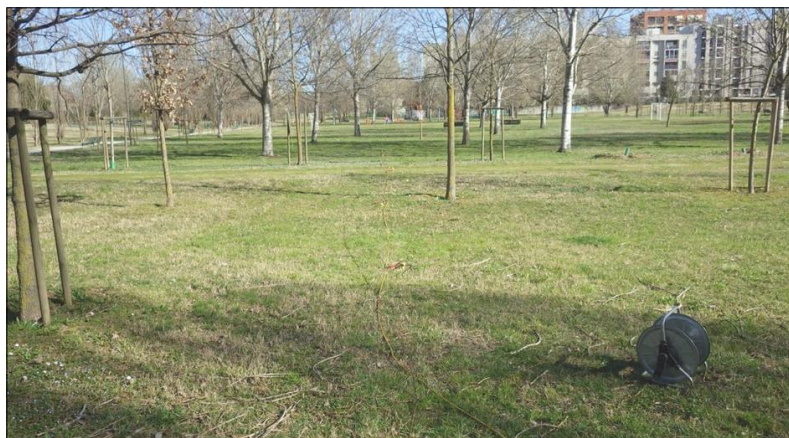
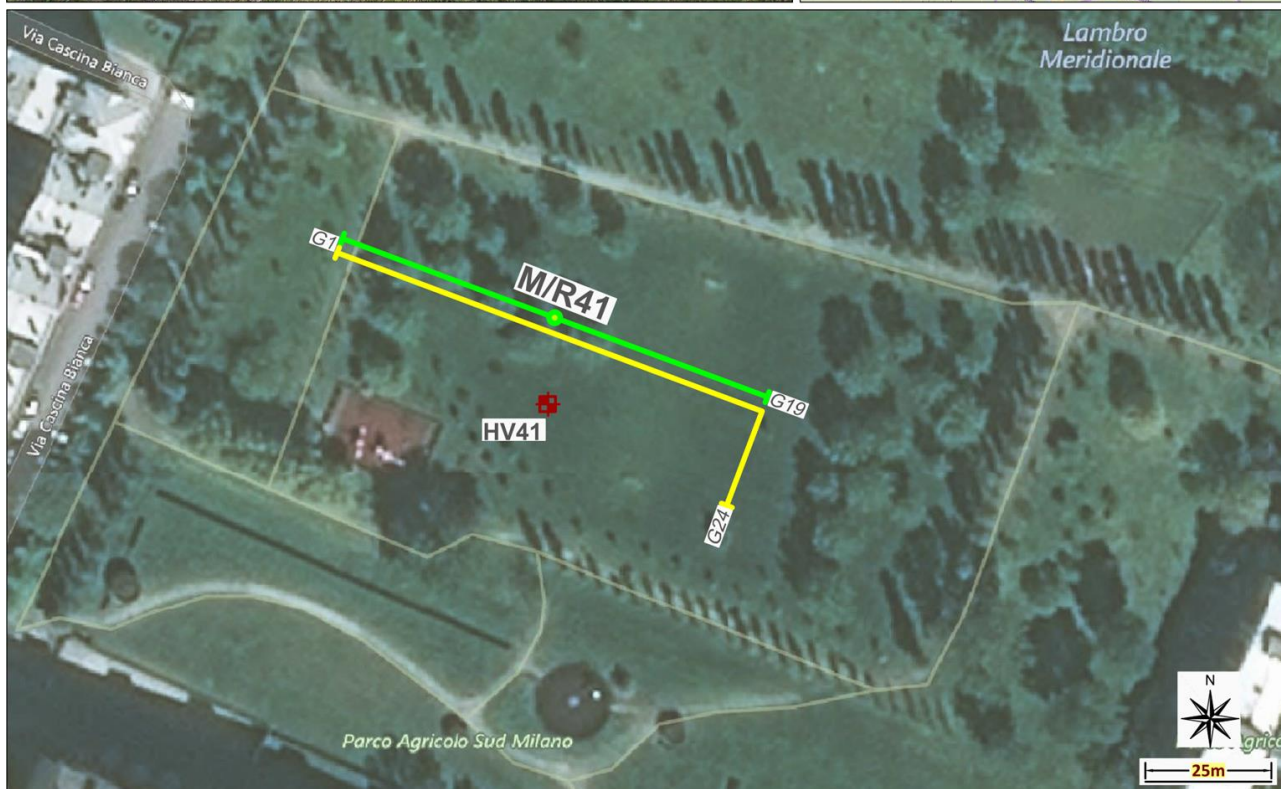
Località: <b>Via Cascina Bianca - Milano</b>		Data rilievo: 12/03/2019	Coordinate in WGS84–UTM 32N EST: 511,201    NORD: 5,030,416
Layout MASW/Re.Mi: G1–G19    passo 5.0m	Layout ESAC: G1–G19    passo 5.0m G19–G24    passo 4.0m	Layout HVSR: Tempo di acquisizione:    1200s Frequenza campionamento: 256Hz	
$V_{Seq}-V_{S30}$ : <b>300 m/s</b>	Categoria sismica suolo: <b>C</b>	<b>HVSR: Nessun picco di frequenza significativo</b>

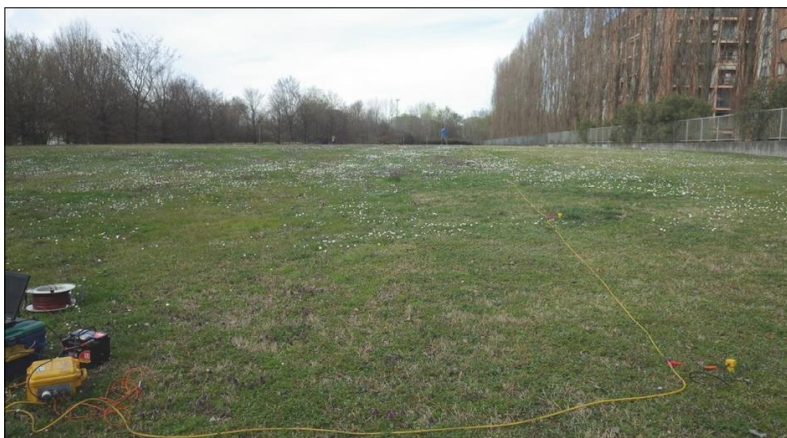
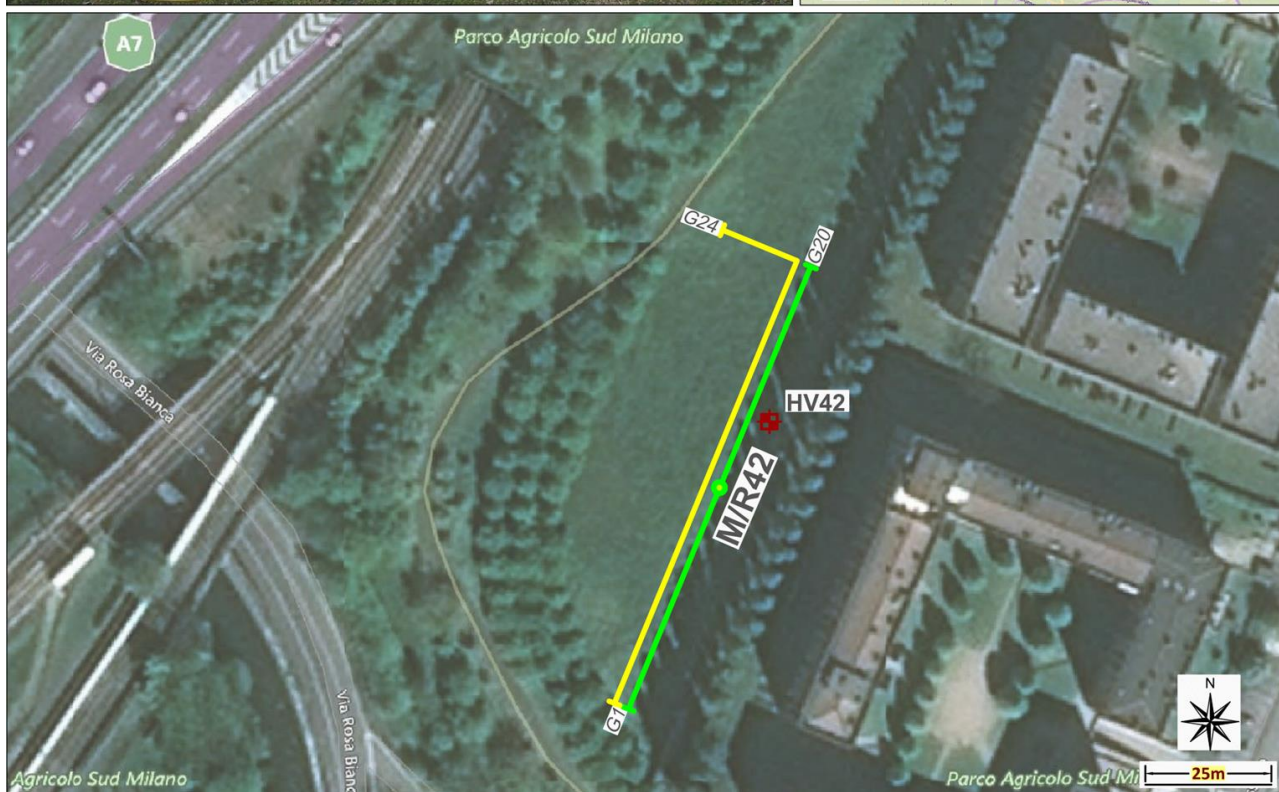
Località: <b>Via Don Ferrante - Milano</b>	Data rilievo: 12/03/2019	Coordinate in WGS84–UTM 32N EST: 513,115    NORD: 5,030,820
Layout MASW/Re.Mi: G1–G20    passo 5.0m	Layout ESAC: G1–G20    passo 5.0m G20–G24    passo 4.0m	Layout HVSR: Tempo di acquisizione:    1200s Frequenza campionamento: 256Hz
$V_{Seq}-V_{S30}$ : <b>316 m/s</b>	Categoria sismica suolo: <b>C</b>	HVSR: <b>Nessun picco di frequenza significativo</b>

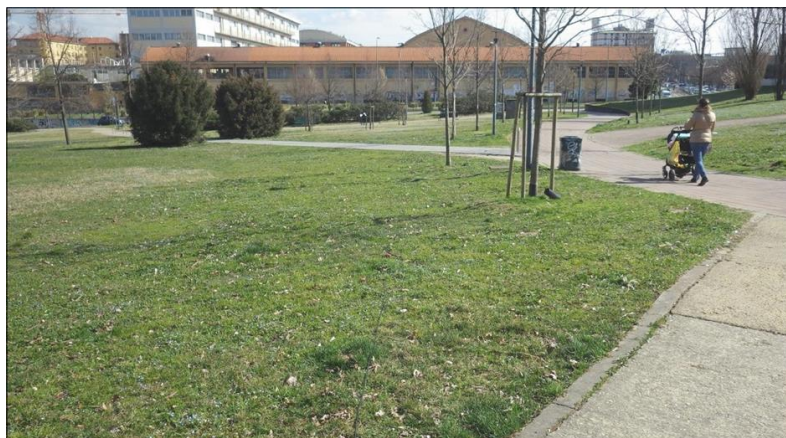
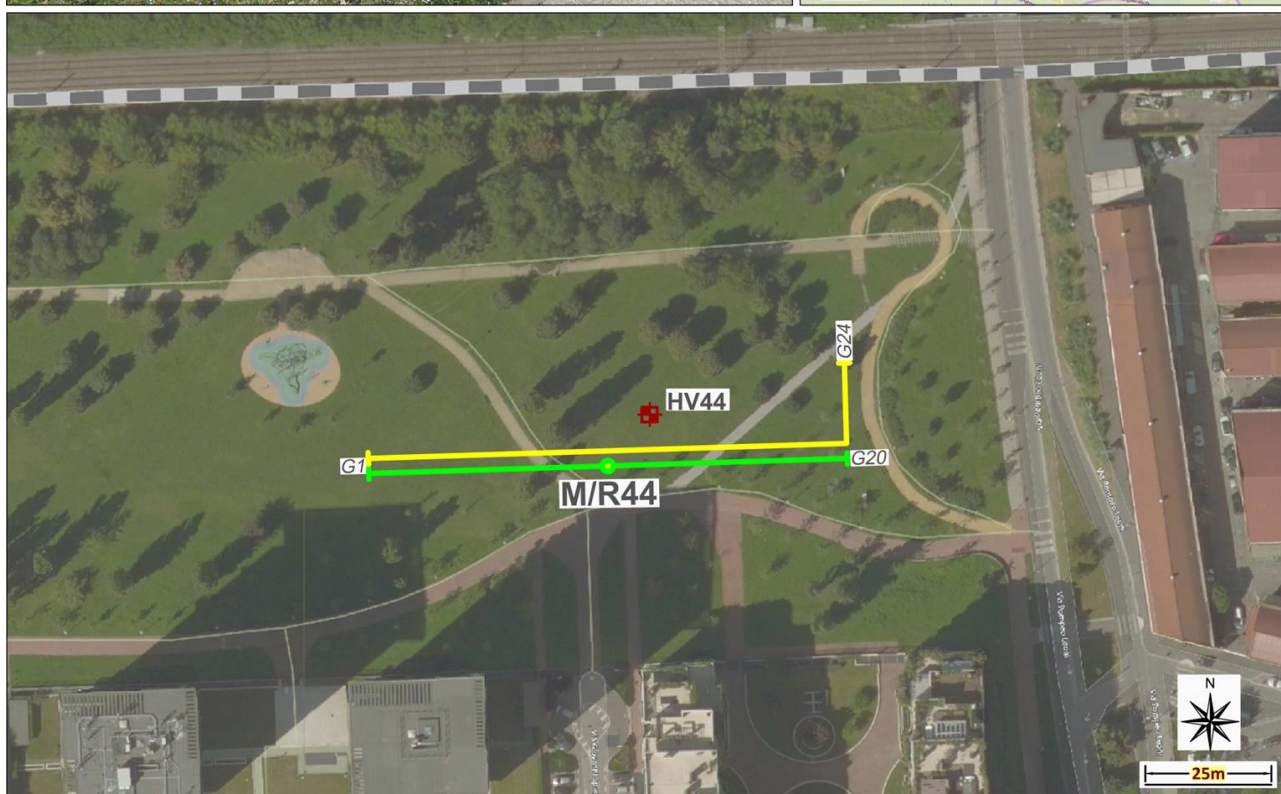
Località: <b>Via Pompeo Leoni - Milano</b>		Data rilievo: 13/03/2019	Coordinate in WGS84–UTM 32N EST: 515,138    NORD: 5,032,341
Layout MASW/Re.Mi: G1–G20    passo 5.0m	Layout ESAC: G1–G20    passo 5.0m G20–G24    passo 4.0m	Layout HVSR: Tempo di acquisizione:    1200s Frequenza campionamento: 256Hz	
$V_{Seq}-V_{S30}$ : <b>297 m/s</b>	Categoria sismica suolo: <b>C</b>	<b>HVSR: Nessun picco di frequenza significativo</b>
