## Componenti Geologica, Idrogeologica e Sismica

### Componente Sismica Risultati prove in sito

#### Allegato 6

Comune di  
**Milano**

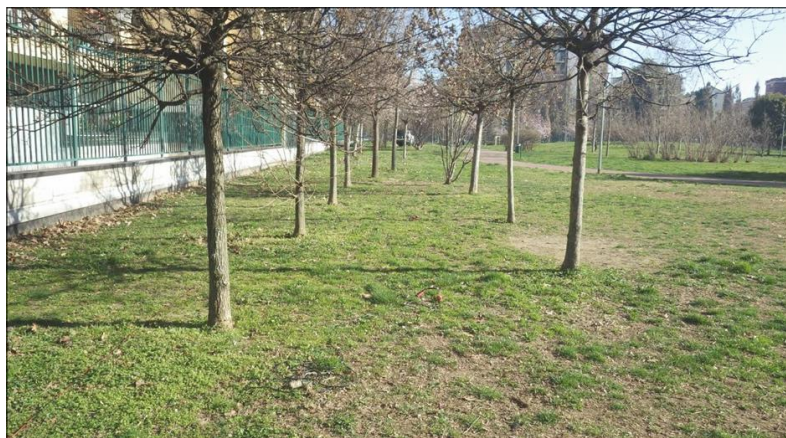
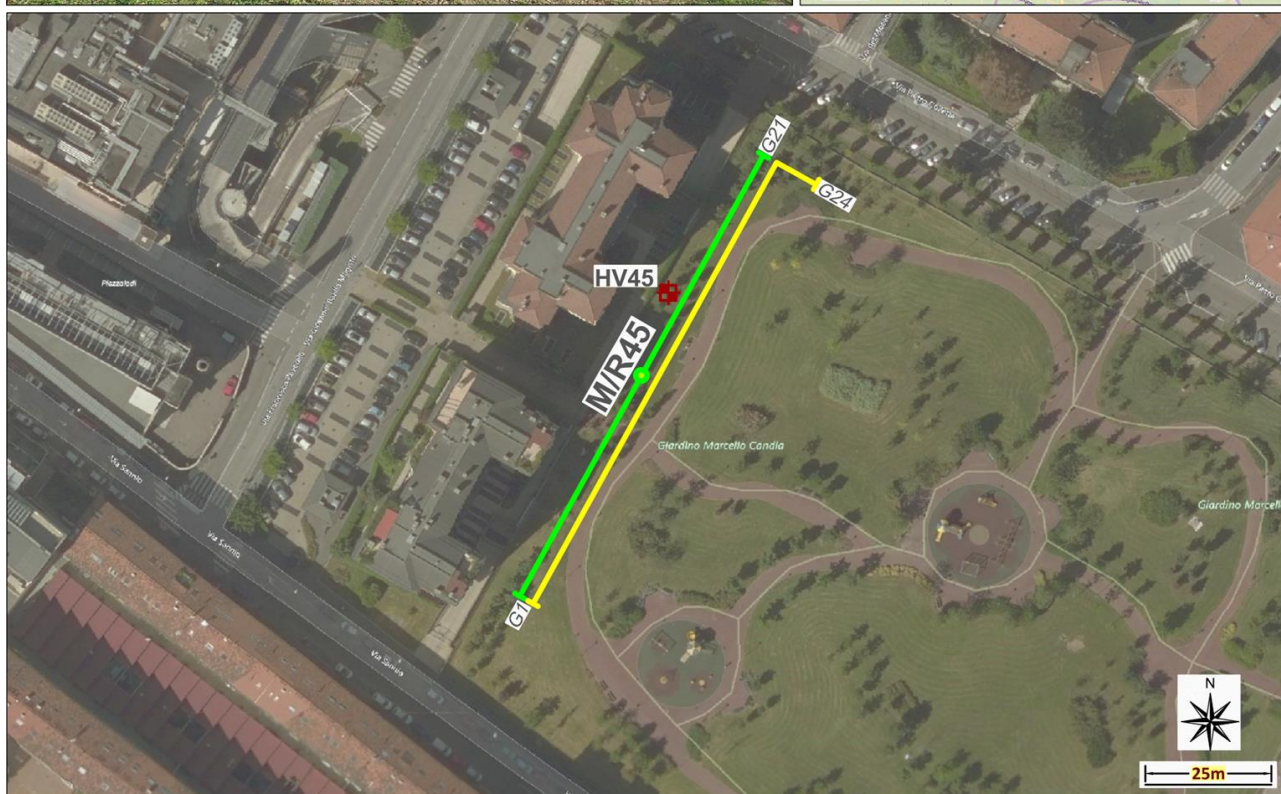
Località: <b>Via Pietro Colletta - Milano</b>		Data rilievo: 14/03/2019	Coordinate in WGS84–UTM 32N EST: 516,726    NORD: 5,032,657
Layout MASW/Re.Mi: G1–G21    passo 5.0m	Layout ESAC: G1–G21    passo 5.0m G21–G24    passo 3.0m	Layout HVSR: Tempo di acquisizione:    1200s Frequenza campionamento: 256Hz	
$V_{Seq}-V_{S30}$ : <b>323 m/s</b>	Categoria sismica suolo: <b>C</b>	HVSR: <b>Nessun picco di frequenza significativo</b>

<b>M/Rxx</b> Centro prova MASW/Re.Mi.	<b>Stese sismiche</b> MASW/Re.Mi. ESAC	G1    Geofoni iniziali e finali delle stese sismiche Gxx G24	<b>HVxx</b> Prova sismica HVSR
---------------------------------------	--	--	--------------------------------

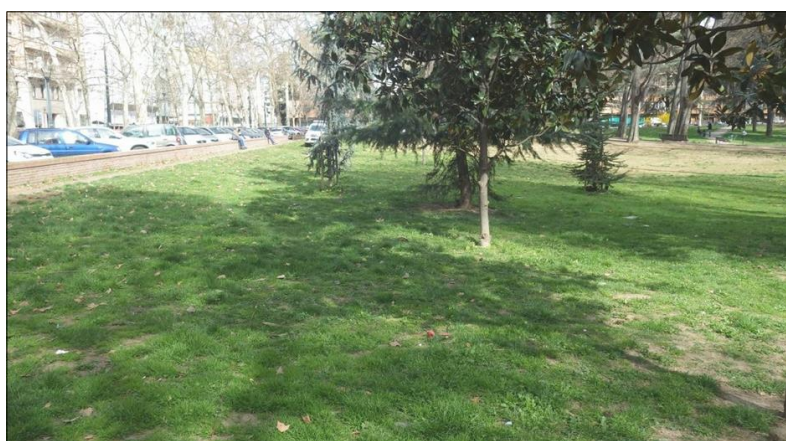
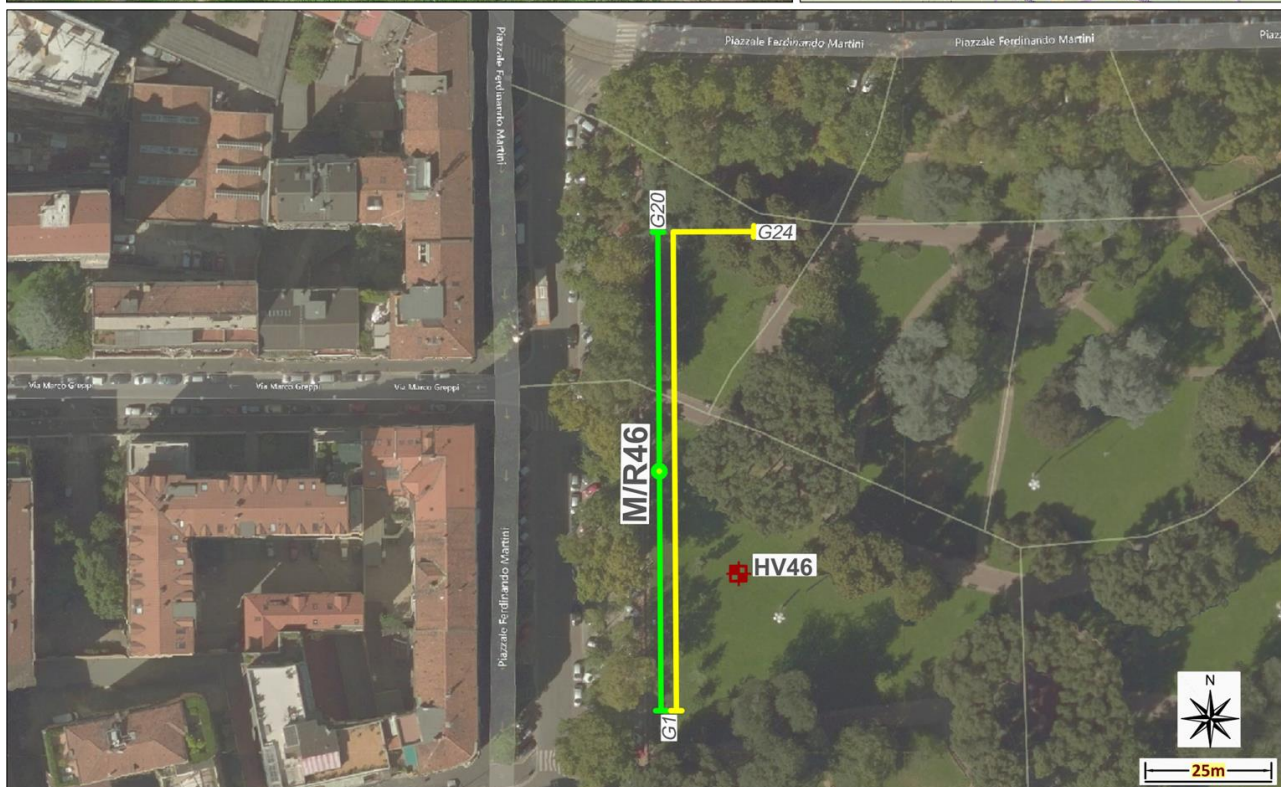
Località: <b>Piazzale Ferdinando Martini - Milano</b>		Data rilievo: 14/03/2019	Coordinate in WGS84–UTM 32N EST: 517,174    NORD: 5,033,718
Layout MASW/Re.Mi: G1–G20    passo 5.0m	Layout ESAC: G1–G20    passo 5.0m G20–G24    passo 4.0m	Layout HVSR: Tempo di acquisizione:    1200s Frequenza campionamento: 256Hz	
$V_{Seq}-V_{S30}$ : <b>327 m/s</b>	Categoria sismica suolo: <b>C</b>	HVSR: <b>Nessun picco di frequenza significativo</b>

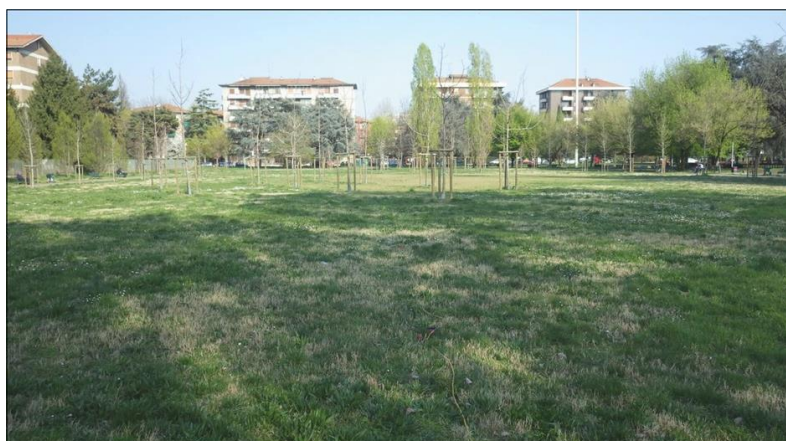
Località: <b>Via Zama (Parco Guido Galli) - Milano</b>		Data rilievo: 29/03/2019	Coordinate in WGS84–UTM 32N EST: 518,752    NORD: 5,033,624
Layout MASW/Re.Mi: G1–G21   passo 5.0m	Layout ESAC: G1–G21   passo 5.0m G21–G24   passo 4.0m	Layout HVSR: Tempo di acquisizione:   1200s Frequenza campionamento: 256Hz	
$V_{Seq}-V_{S30}$ : <b>315 m/s</b>	Categoria sismica suolo: <b>C</b>	<b>HVSR: Nessun picco di frequenza significativo</b>

<b>M/Rxx</b> ●	Centro prova MASW/Re.Mi.	<b>Stese sismiche</b> [Diagram showing green and yellow lines]	MASW/Re.Mi. ESAC	G1 Gxx G24	Geofoni iniziali e finali delle stese sismiche	<b>HVxx</b> ⊕	Prova sismica HVSR
-------------------	-----------------------------	---	---------------------	------------------	--	------------------	-----------------------

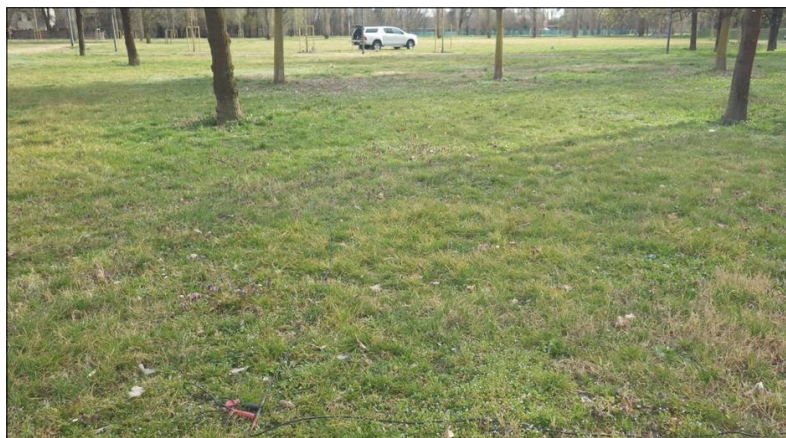
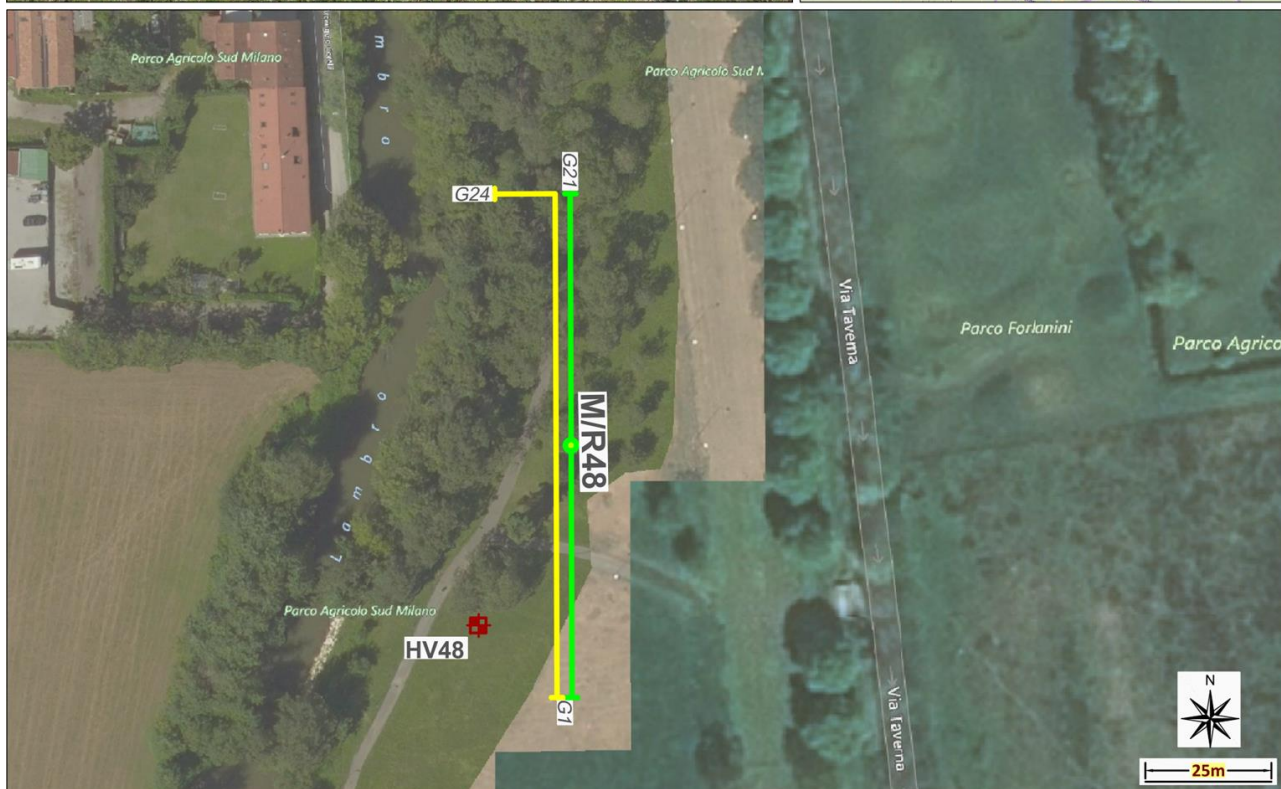
Località: <b>Via Salesina - Milano</b>	Data rilievo: 14/03/2019	Coordinate in WGS84–UTM 32N EST: 519,999    NORD: 5,034,828
Layout MASW/Re.Mi: G1–G21    passo 5.0m	Layout ESAC: G1–G21    passo 5.0m G21–G24    passo 4.0m	Layout HVSR: Tempo di acquisizione:    1200s Frequenza campionamento: 256Hz
$V_{Seq}-V_{S30}$ : <b>348 m/s</b>	Categoria sismica suolo: <b>C</b>	HVSR: <b>F<sub>0</sub> = 4.97 Hz</b>

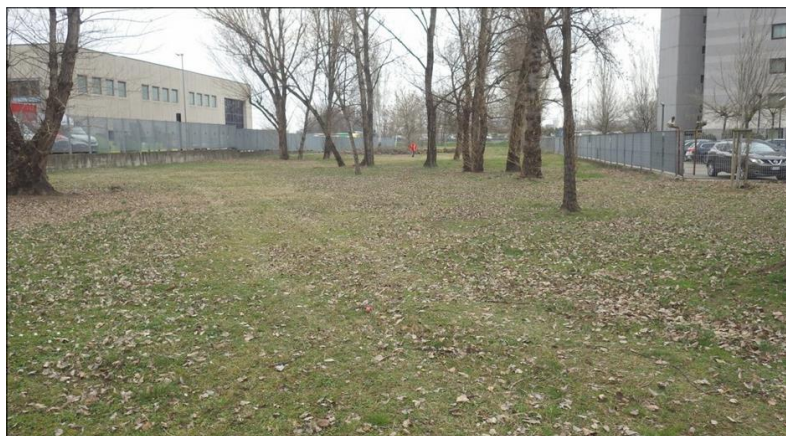
Località: <b>Via Mecenate - Milano</b>		Data rilievo: 06/03/2019	Coordinate in WGS84–UTM 32N EST: 520,065    NORD: 5,032,821
Layout MASW/Re.Mi: G1–G20    passo 5.0m	Layout ESAC: G1–G20    passo 5.0m G20–G24    passo 4.0m	Layout HVSR: Tempo di acquisizione:    1200s Frequenza campionamento: 256Hz	
$V_{Seq} - V_{S30}$ : <b>342 m/s</b>	Categoria sismica suolo: <b>C</b>	<b>HVSR: Nessun picco di frequenza significativo</b>

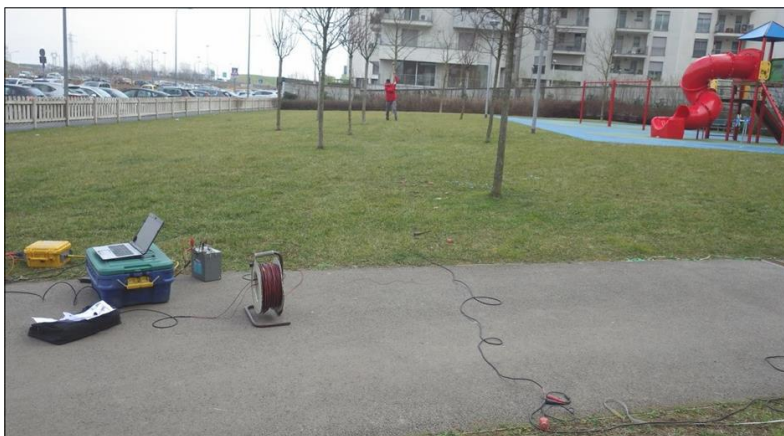
Località: <b>Via Alberto Savinio- Milano</b>	Data rilievo: 06/03/2019	Coordinate in WGS84-UTM 32N EST: 519,006    NORD: 5,031,701
Layout MASW/Re.Mi: G1-G16   passo 3.0m	Layout ESAC: G1-G16   passo 3.0m G16-G24   passo 2.0m	Layout HVSR: Tempo di acquisizione:   1200s Frequenza campionamento: 256Hz
$V_{Seq}-V_{S30}$ : <b>304 m/s</b>	Categoria sismica suolo: <b>C</b>	HVSR: <b>Nessun picco di frequenza significativo</b>

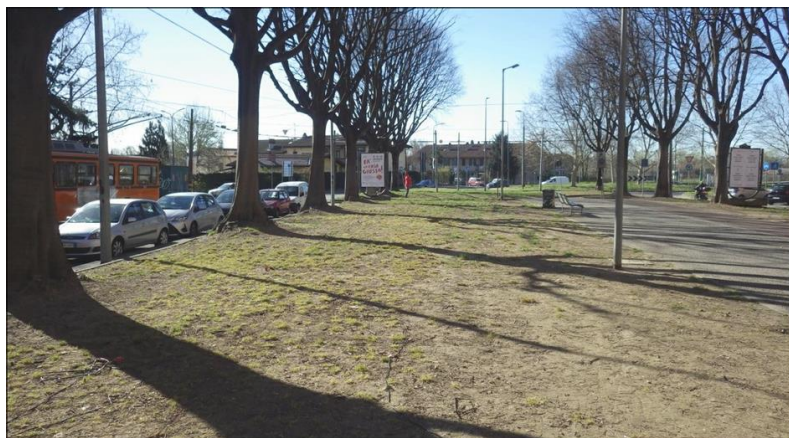
Località: <b>Viale Omero - Milano</b>	Data rilievo: 11/03/2019	Coordinate in WGS84–UTM 32N EST: 517,558    NORD: 5,031,046
Layout MASW/Re.Mi: G1–G19    passo 5.0m	Layout ESAC: G1–G20    passo 5.0m G20–G24    passo 4.0m	Layout HVSR: Tempo di acquisizione:    1200s Frequenza campionamento: 256Hz
$V_{Seq}-V_{S30}$ : <b>320 m/s</b>	Categoria sismica suolo: <b>C</b>	HVSR: <b>Nessun picco di frequenza significativo</b>

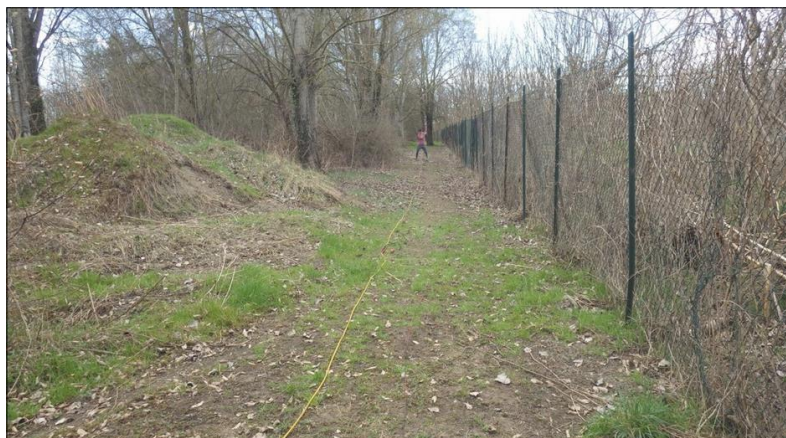
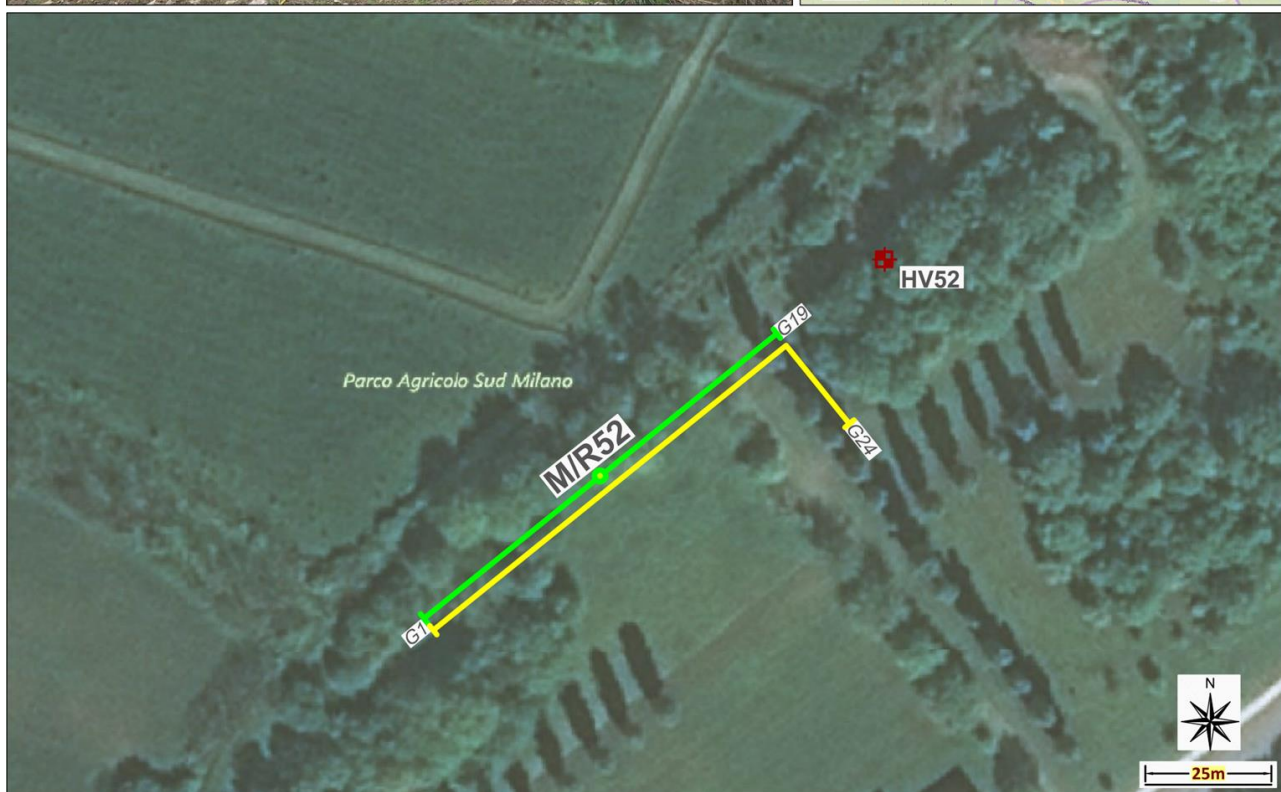
Località: <b>Via S. Dionigi - Milano</b>		Data rilievo: 11/03/2019	Coordinate in WGS84–UTM 32N EST: 517,151    NORD: 5,030,539
Layout MASW/Re.Mi: G1–G19    passo 5.0m	Layout ESAC: G1–G19    passo 5.0m G19–G24    passo 4.0m	Layout HVSR: Tempo di acquisizione:    1200s Frequenza campionamento: 256Hz	
$V_{Seq}-V_{S30}$ : <b>301 m/s</b>	Categoria sismica suolo: <b>C</b>	HVSR: <b><math>F_0 = 4.34</math> Hz</b>

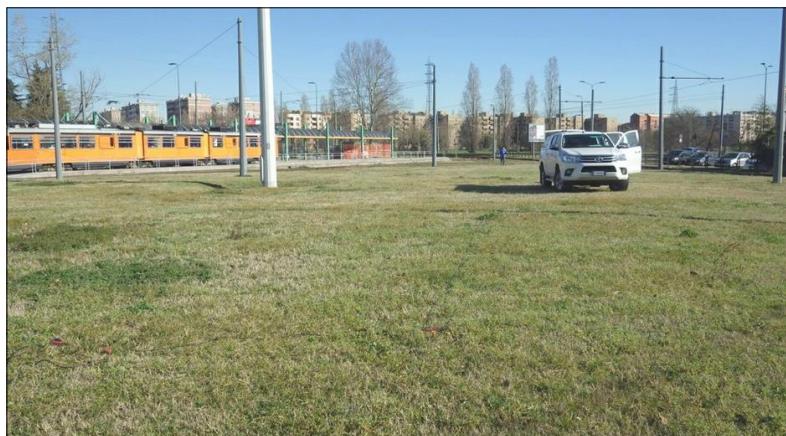
Località: <b>Via Giuseppe Ripamonti - Milano</b>		Data rilievo: 12/03/2019	Coordinate in WGS84–UTM 32N EST: 515,947    NORD: 5,029,820
Layout MASW/Re.Mi: G1–G15    passo 5.0m	Layout ESAC: G1–G15    passo 5.0m G15–G24    passo 2.0m	Layout HVSR: Tempo di acquisizione:    1200s Frequenza campionamento: 256Hz	
$V_{Seq}-V_{S30}$ : <b>301 m/s</b>	Categoria sismica suolo: <b>C</b>	HVSR: <b><math>F_0 = 4.13</math> Hz, <math>F_1 = 4.91</math> Hz</b>

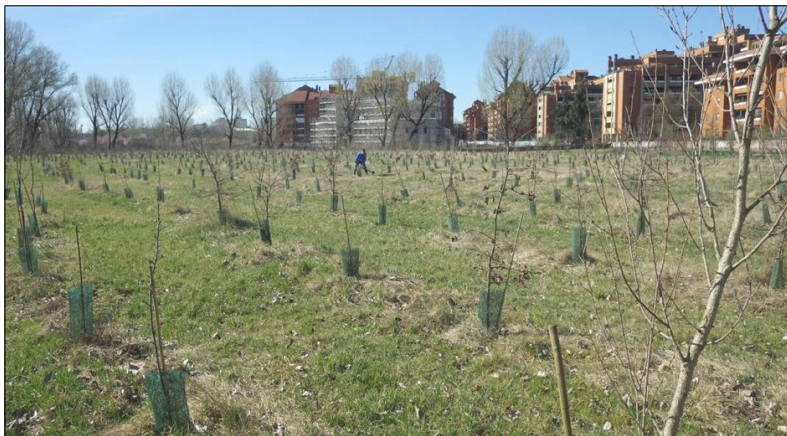
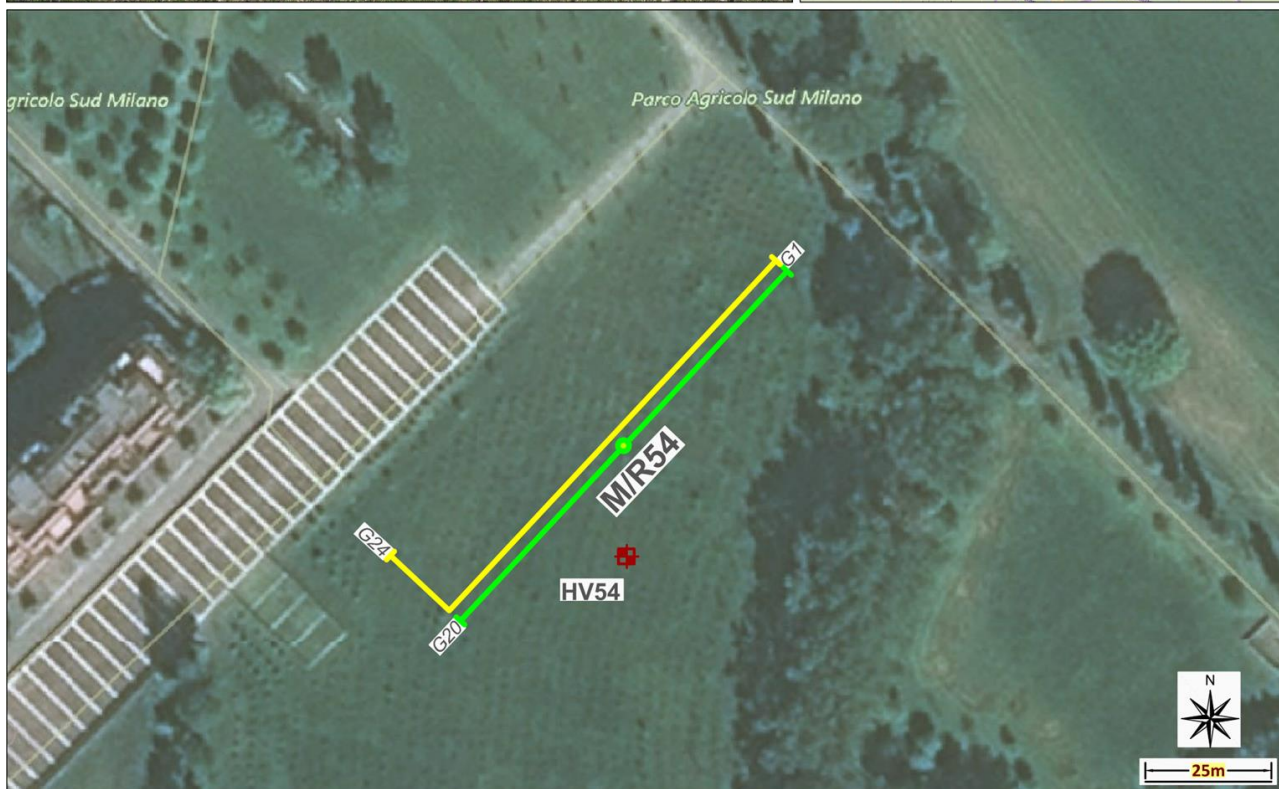
Località: <b>Via Nicola Romeo - Milano</b>	Data rilievo: 12/03/2019	Coordinate in WGS84–UTM 32N EST: 514,308    NORD: 5,029,411
Layout MASW/Re.Mi: G1–G20   passo 5.0m	Layout ESAC: G1–G20   passo 5.0m G20–G24   passo 4.0m	Layout HVSR: Tempo di acquisizione:   1200s Frequenza campionamento: 256Hz
$V_{Seq}-V_{S30}$ : <b>286 m/s</b>	Categoria sismica suolo: <b>C</b>	HVSR: <b><math>F_0 = 3.59</math> Hz</b>

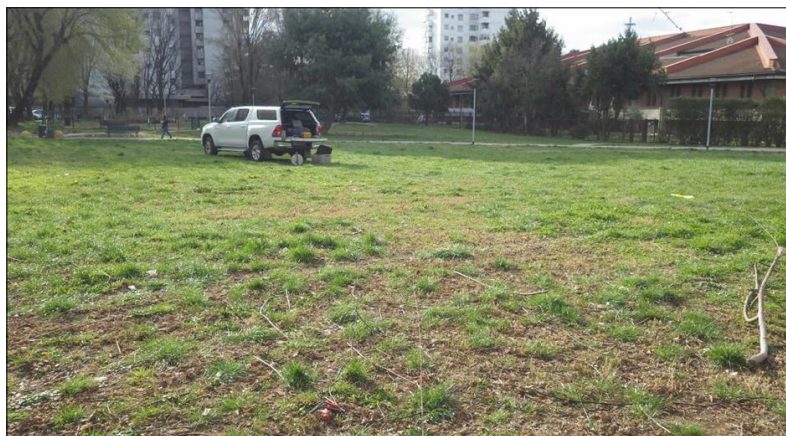
Località: <b>Via Michele Saponaro - Milano</b>		Data rilievo: 13/03/2019	Coordinate in WGS84-UTM 32N EST: 513,506    NORD: 5,028,293
Layout MASW/Re.Mi: G1-G17    passo 5.0m	Layout ESAC: G1-G17    passo 5.0m G17-G24    passo 4.0m	Layout HVSR: Tempo di acquisizione:    1200s Frequenza campionamento: 256Hz	
$V_{Seq}-V_{S30}$ : <b>294 m/s</b>	Categoria sismica suolo: <b>C</b>	HVSR: <b>F<sub>0</sub> = 4.40 Hz</b>

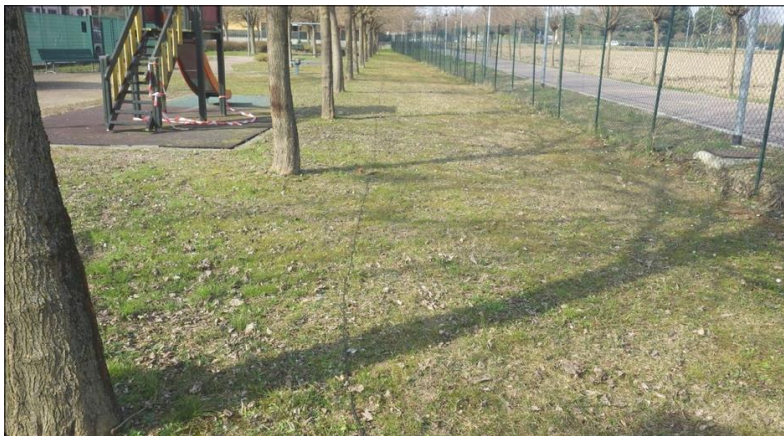
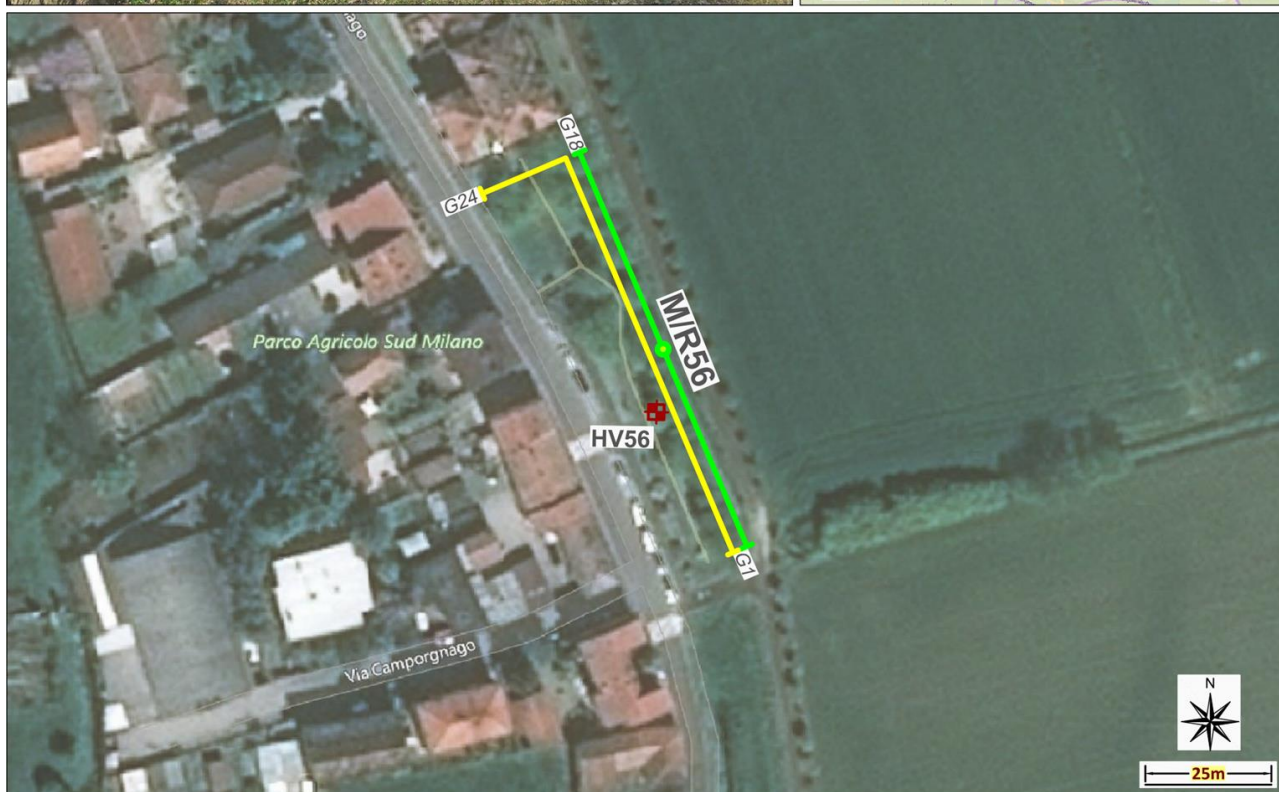
Località: <b>Via Camporagno - Milano</b>	Data rilievo: 28/02/2019	Coordinate in WGS84–UTM 32N EST: 516,115    NORD: 5,027,555
Layout MASW/Re.Mi: G1–G18    passo 5.0m	Layout ESAC: G1–G18    passo 5.0m G18–G24    passo 3.0m	Layout HVSR: Tempo di acquisizione:    1800s Frequenza campionamento: 256Hz
$V_{Seq}-V_{S30}$ : <b>274 m/s</b>	Categoria sismica suolo: <b>C</b>	HVSR: <b>Nessun picco di frequenza significativo</b>

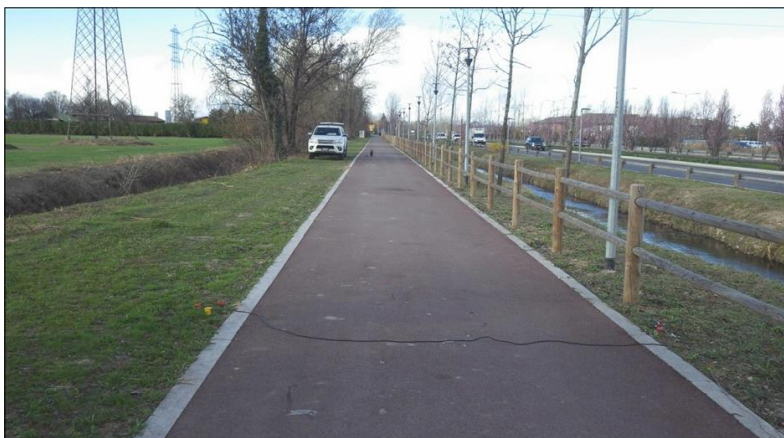
Località: <b>Via Giuseppe Ripamonti - Milano</b>		Data rilievo: 06/03/2019	Coordinate in WGS84–UTM 32N EST: 516,185    NORD: 5,028,537
Layout MASW/Re.Mi: G1–G20    passo 5.0m	Layout ESAC: G1–G20    passo 5.0m G20–G24    passo 4.0m	Layout HVSR: Tempo di acquisizione:    1200s Frequenza campionamento: 256Hz	
$V_{Seq}-V_{S30}$ : <b>290 m/s</b>	Categoria sismica suolo: <b>C</b>	HVSR: <b><math>F_0 = 3.75</math> Hz</b>

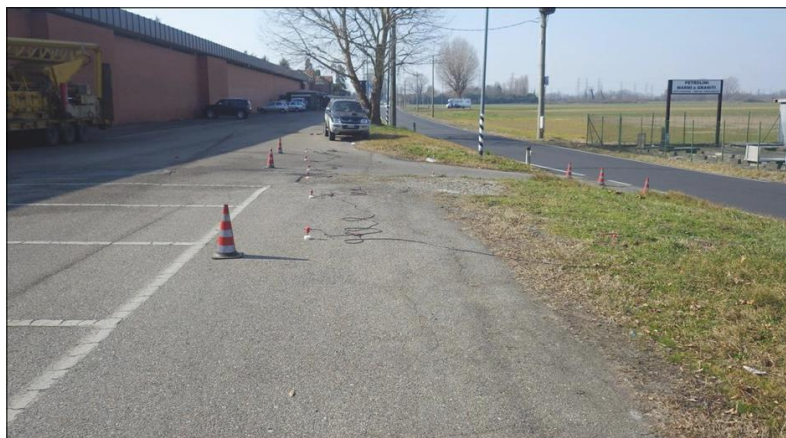
Località: <b>Via Sant'Arialdo- Milano</b>	Data rilievo: 28/02/2019	Coordinate in WGS84–UTM 32N EST: 518,053    NORD: 5,028,871
Layout MASW/Re.Mi: G1–G24    passo 5.0m	Layout ESAC: G1–G18    passo 5.0m G18–G24    passo 3.0m	Layout HVSR: Tempo di acquisizione:    1800s Frequenza campionamento: 256Hz
$V_{Seq}-V_{S30}$ : <b>307 m/s</b>	Categoria sismica suolo: <b>C</b>	HVSR: <b><math>F_0 = 17.47</math> Hz, <math>F_1 = 4.59</math> Hz</b>

<b>M/Rxx</b> Centro prova MASW/Re.Mi.	<b>Stese sismiche</b> MASW/Re.Mi. ESAC	G1 Geofoni iniziali e finali delle stese sismiche Gxx Geofoni iniziali e finali delle stese sismiche G24 Geofoni finali delle stese sismiche	<b>HVxx</b> Prova sismica HVSR
---------------------------------------	--	--	--------------------------------

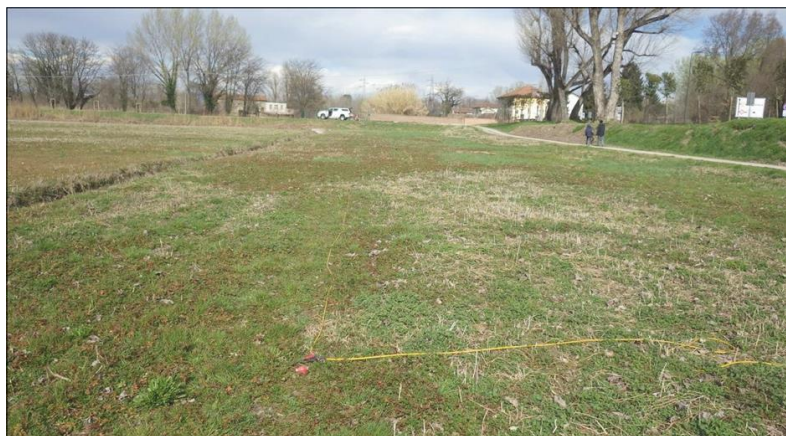
Località: <b>Via Sant'Arialdo- Milano</b>	Data rilievo: 11/03/2019	Coordinate in WGS84–UTM 32N EST: 518,434    NORD: 5,029,325
Layout MASW/Re.Mi: G1–G20    passo 5.0m	Layout ESAC: G1–G20    passo 5.0m G20–G24    passo 3.0m	Layout HVSR: Tempo di acquisizione:    1200s Frequenza campionamento: 256Hz
$V_{Seq}-V_{S30}$ : <b>273 m/s</b>	Categoria sismica suolo: <b>C</b>	HVSR: <b><math>F_0 = 15.50</math> Hz, <math>F_1 = 3.72</math> Hz</b>

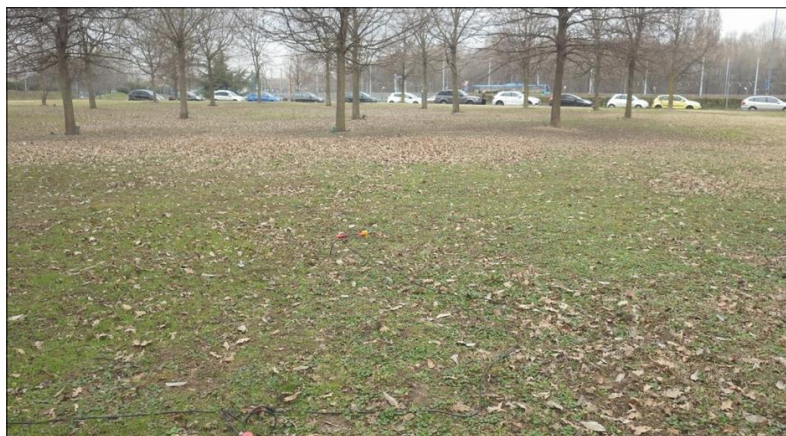
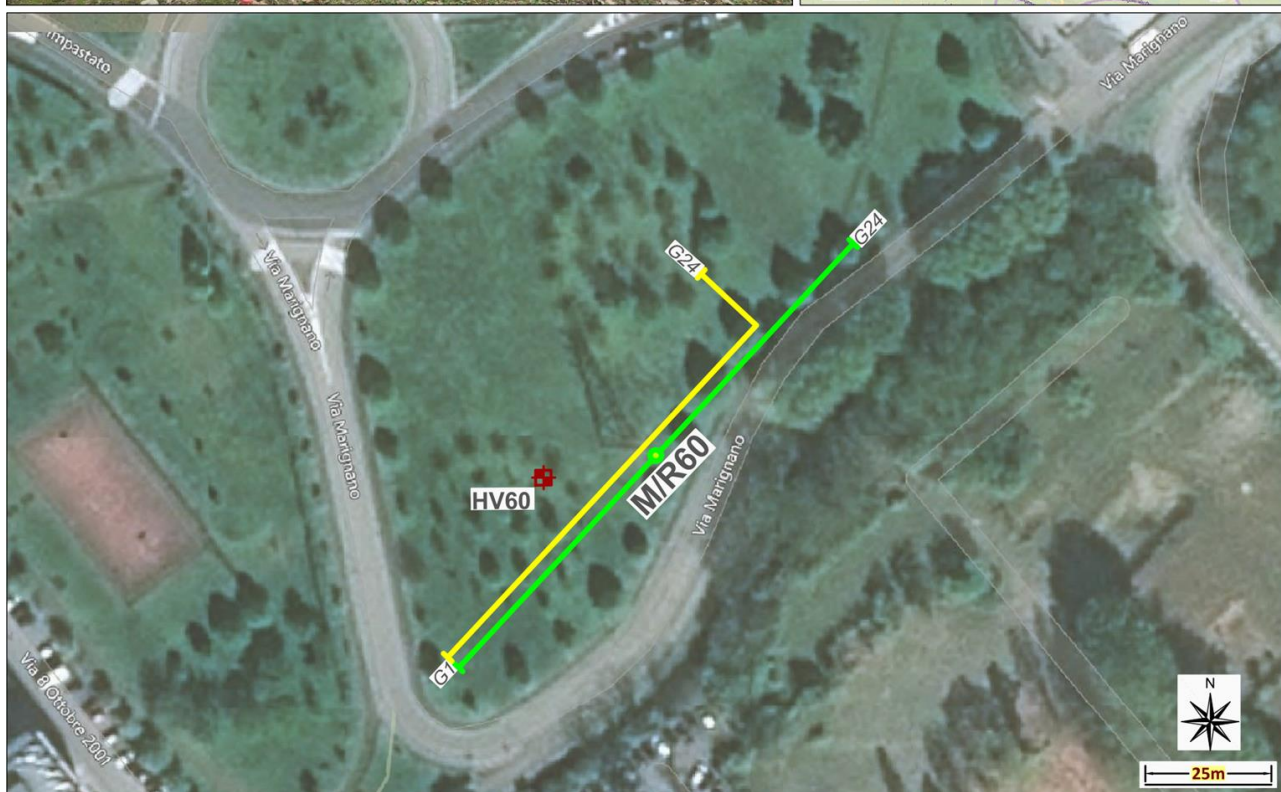
Località: <b>Via Marignano - Milano</b>		Data rilievo: 06/03/2019	Coordinate in WGS84–UTM 32N EST: 519,845    NORD: 5,030,401
Layout MASW/Re.Mi: G1–G24    passo 5.0m	Layout ESAC: G1–G19    passo 5.0m G19–G24    passo 3.0m	Layout HVSR: Tempo di acquisizione:    1200s Frequenza campionamento: 256Hz	
$V_{Seq}-V_{S30}$ : <b>303 m/s</b>	Categoria sismica suolo: <b>C</b>	HVSR: <b>Nessun picco di frequenza significativo</b>

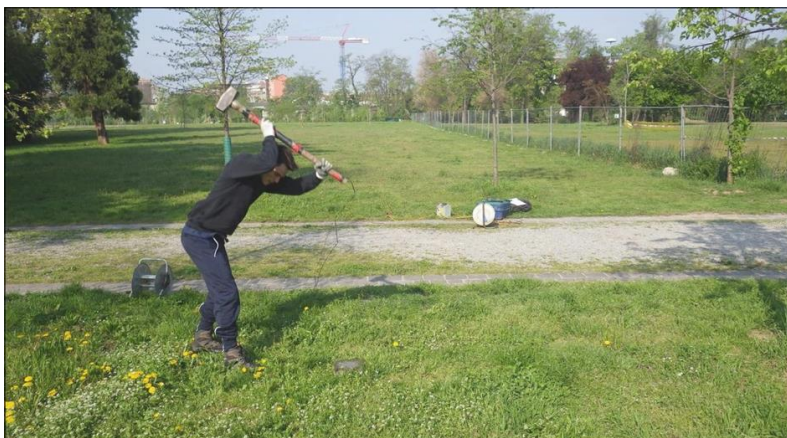
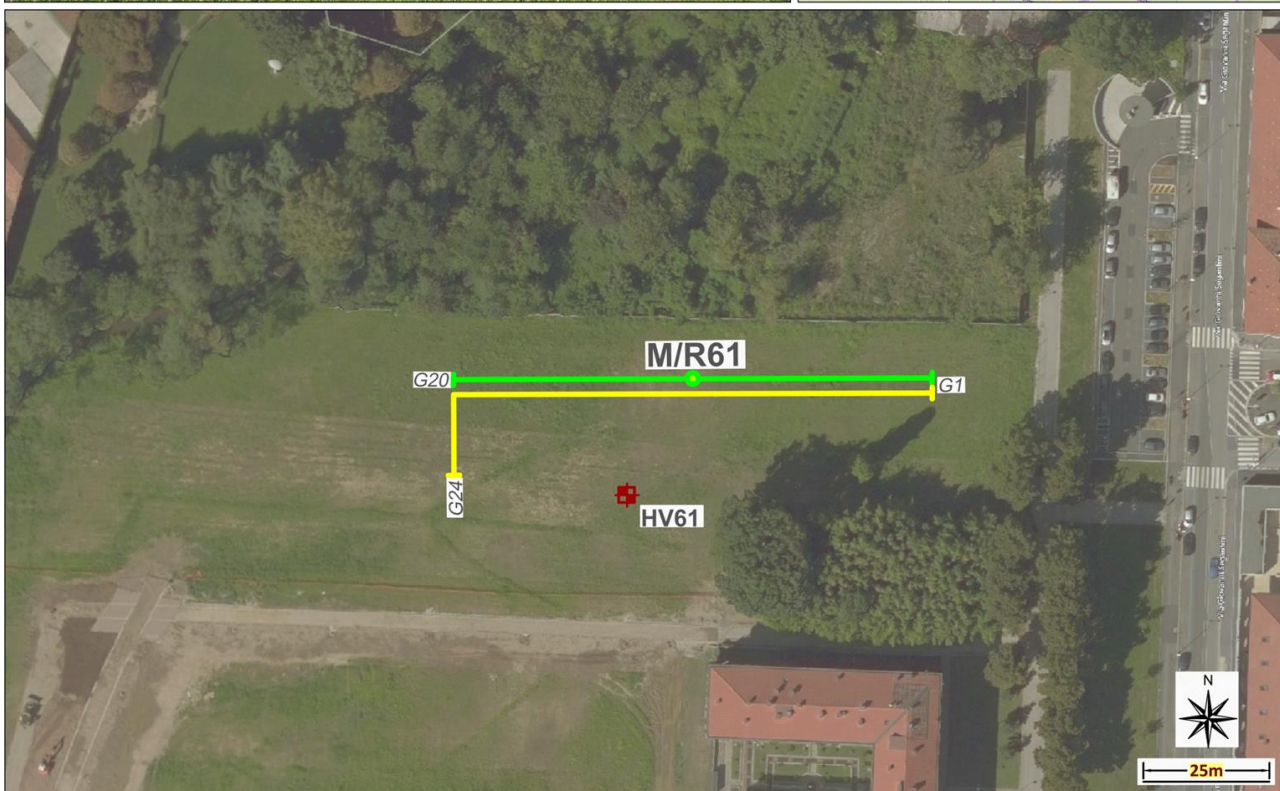
Località: <b>Via Giovanni Segantini - Milano</b>	Data rilievo: 18/04/2019	Coordinate in WGS84–UTM 32N EST: 513,420    NORD: 5,032,691
Layout MASW/Re.Mi: G1–G20    passo 5.0m	Layout ESAC: G1–G20    passo 5.0m G20–G24    passo 4.0m	Layout HVSR: Tempo di acquisizione:    1200s Frequenza campionamento: 256Hz
$V_{Seq}-V_{S30}$ : <b>324 m/s</b>	Categoria sismica suolo: <b>C</b>	HVSR: <b>Nessun picco di frequenza significativo</b>

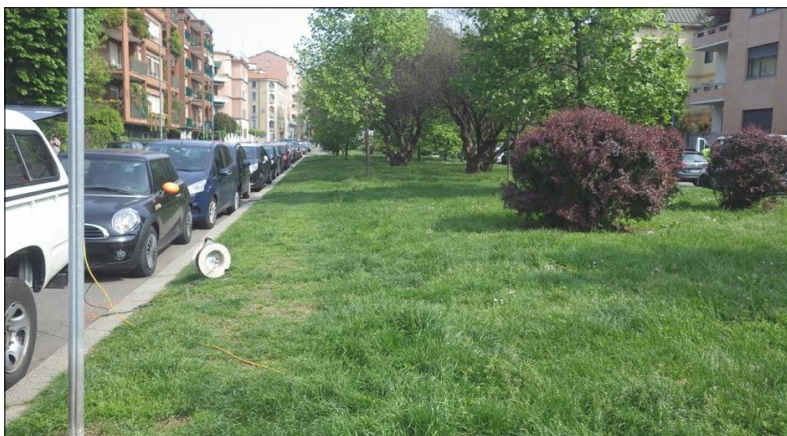
Località: <b>Piazza Po - Milano</b>	Data rilievo: 18/04/2019	Coordinate in WGS84-UTM 32N EST: 512,361    NORD: 5,034,490
Layout MASW/Re.Mi: G1-G15    passo 5.0m	Layout ESAC: G1-G16    passo 5.0m G16-G24    passo 3.0m	Layout HVSR: Tempo di acquisizione:    1200s Frequenza campionamento: 256Hz
$V_{Seq}-V_{S30}$ : <b>327 m/s</b>	Categoria sismica suolo: <b>C</b>	HVSR: <b>Nessun picco di frequenza significativo</b>

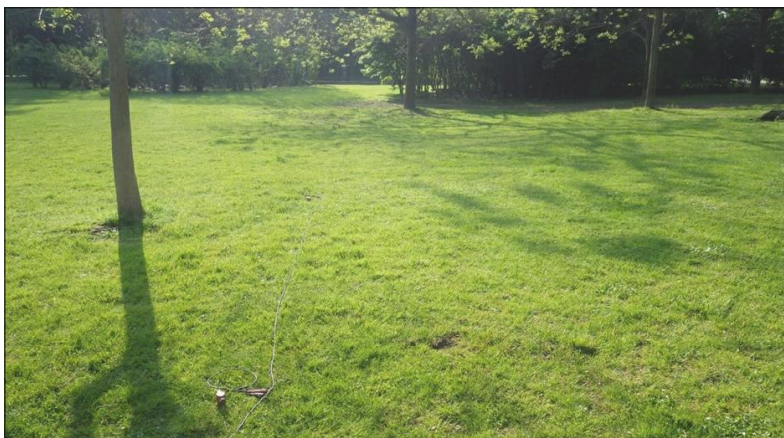
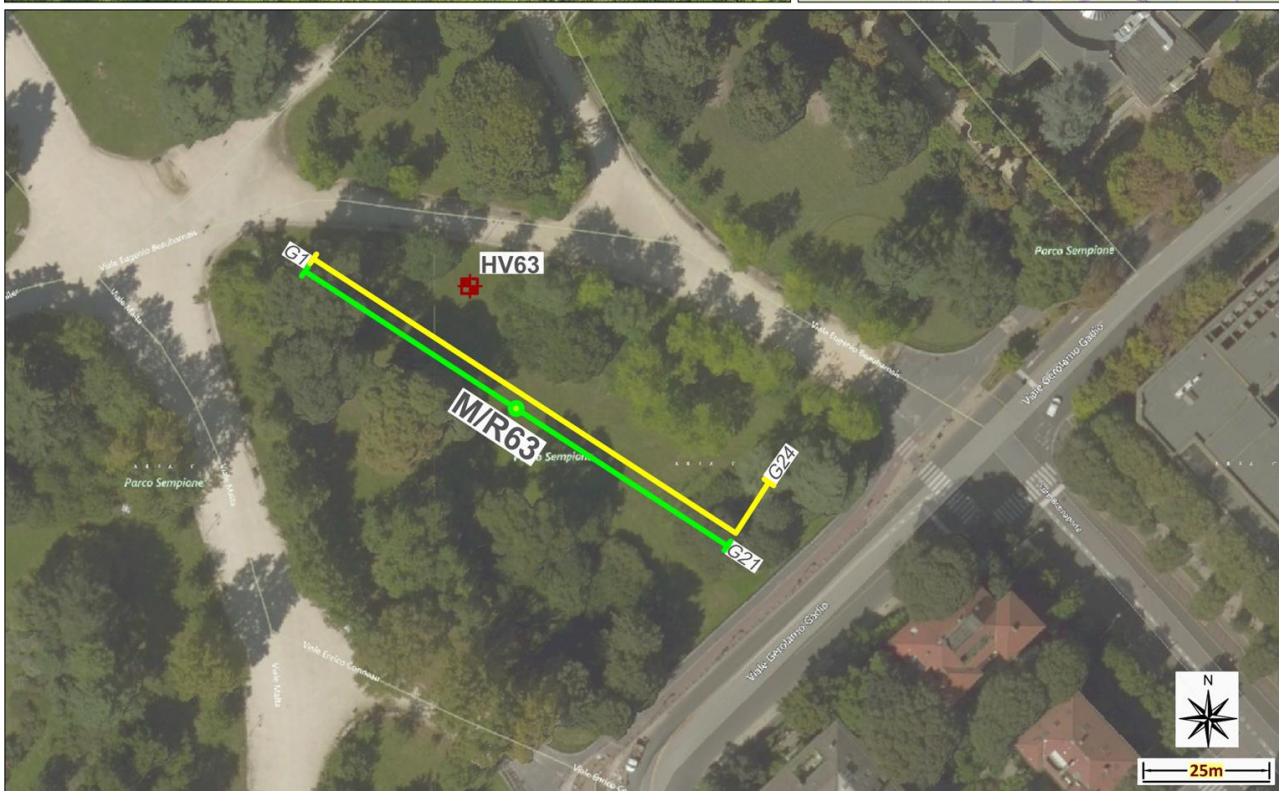
Località: <b>Piazza Castello - Milano</b>		Data rilievo: 19/04/2019	Coordinate in WGS84–UTM 32N EST: 514,013    NORD: 5,035,538
Layout MASW/Re.Mi: G1–G21    passo 5.0m	Layout ESAC: G1–G21    passo 5.0m G21–G24    passo 4.0m	Layout HVSR: Tempo di acquisizione:    1200s Frequenza campionamento: 256Hz	
$V_{Seq}-V_{S30}$ : <b>299 m/s</b>	Categoria sismica suolo: <b>C</b>	HVSR: <b>F<sub>0</sub> = 6.05 Hz</b>

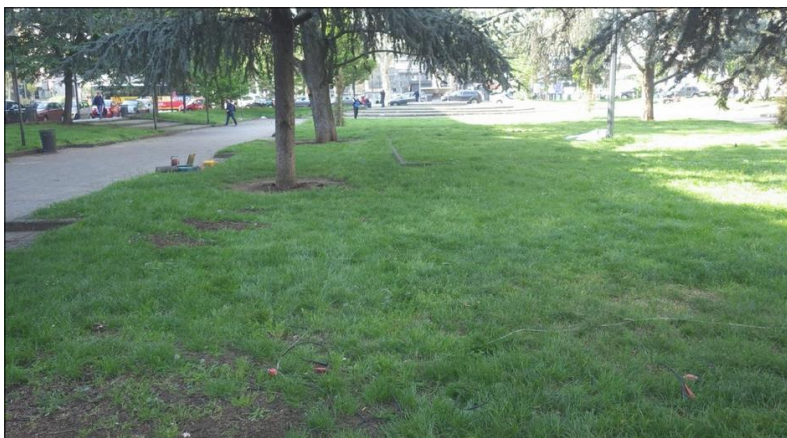
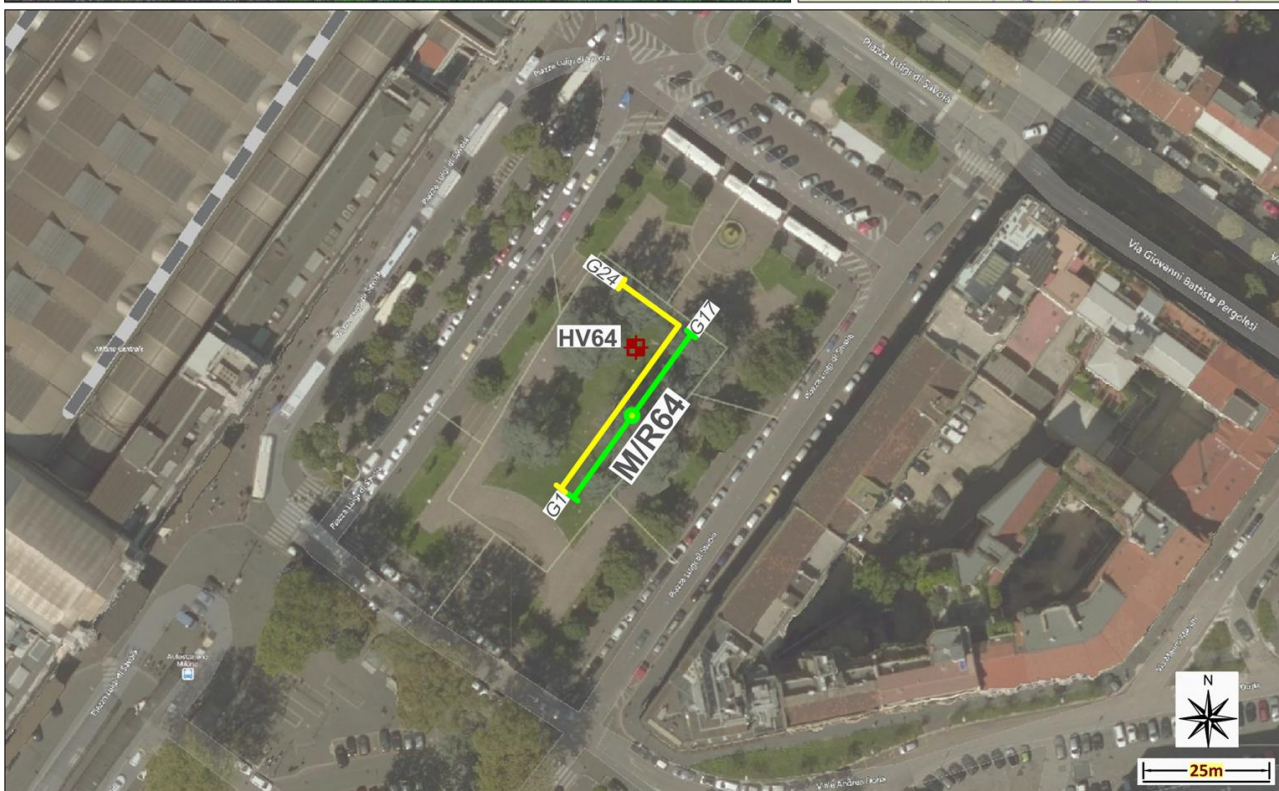
Località: <b>Piazza Luigi di Savoia - Milano</b>	Data rilievo: 17/04/2019	Coordinate in WGS84-UTM 32N EST: 516,164    NORD: 5,036,935
Layout MASW/Re.Mi: G1-G17    passo 2.5m	Layout ESAC: G1-G17    passo 2.5m G17-G24    passo 2.0m	Layout HVSR: Tempo di acquisizione:    1200s Frequenza campionamento: 256Hz
$V_{Seq}-V_{S30}$ : <b>309 m/s</b>	Categoria sismica suolo: <b>C</b>	HVSR: <b>Nessun picco di frequenza significativo</b>

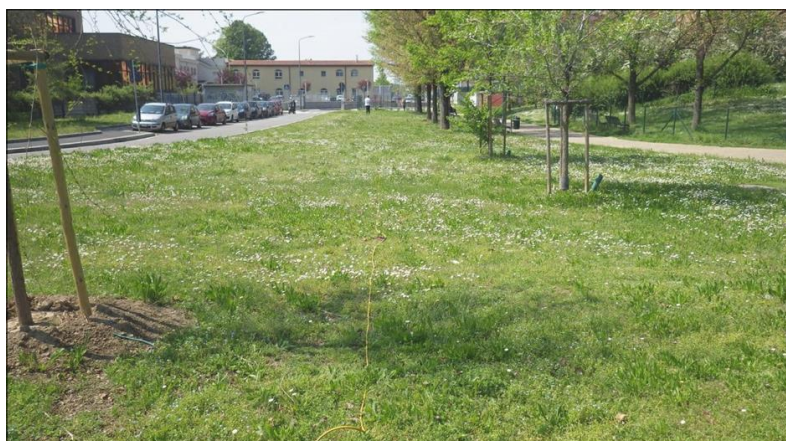
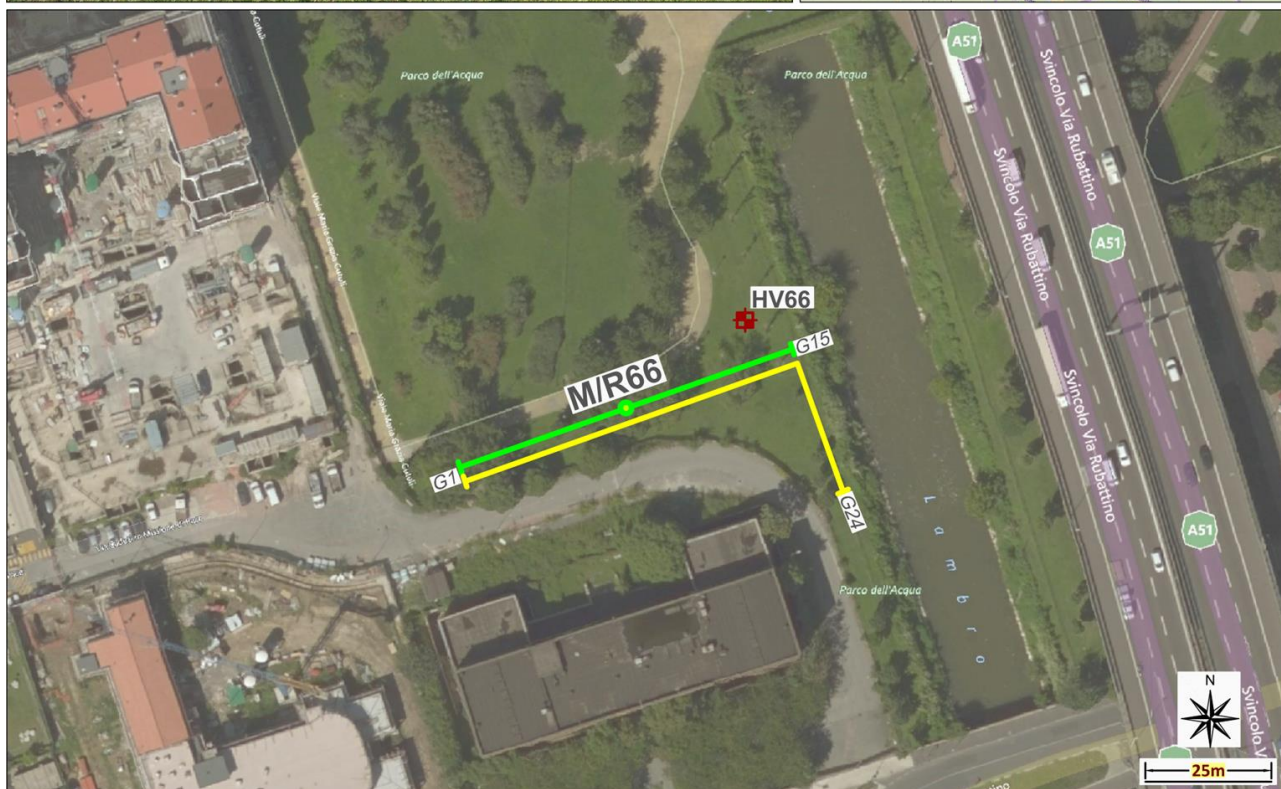
Località: <b>Via Caduti in Missione di Pace - Milano</b>		Data rilievo: 17/04/2019	Coordinate in WGS84–UTM 32N EST: 519,687    NORD: 5,036,117
Layout MASW/Re.Mi: G1–G15   passo 5.0m	Layout ESAC: G1–G15   passo 5.0m G15–G24   passo 3.0m	Layout HVSR: Tempo di acquisizione:   1200s Frequenza campionamento: 256Hz	
$V_{Seq}-V_{S30}$ : <b>325 m/s</b>	Categoria sismica suolo: <b>C</b>	HVSR: <b>F<sub>0</sub> = 6.06 Hz</b>

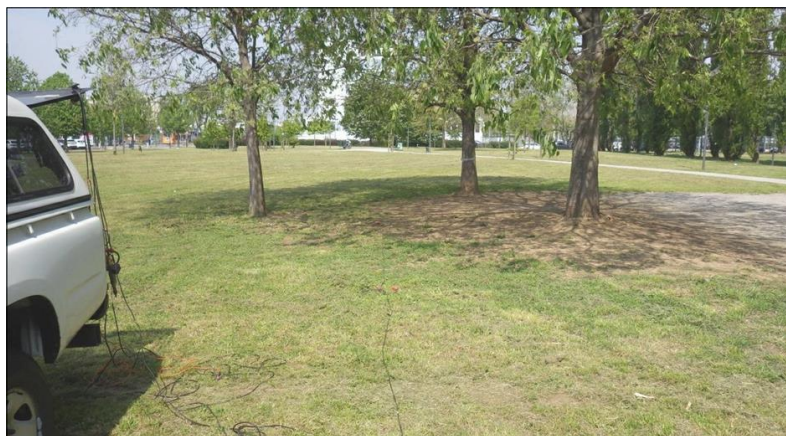
Località: <b>Via Bisceglie - Milano</b>	Data rilievo: 18/04/2019	Coordinate in WGS84–UTM 32N EST: 509,538    NORD: 5,032,542
Layout MASW/Re.Mi: G1–G22    passo 5.0m	Layout ESAC: G1–G22    passo 5.0m G22–G24    passo 4.0m	Layout HVSR: Tempo di acquisizione:    1200s Frequenza campionamento: 256Hz
$V_{Seq}-V_{S30}$ : <b>291 m/s</b>	Categoria sismica suolo: <b>C</b>	HVSR: <b>Nessun picco di frequenza significativo</b>

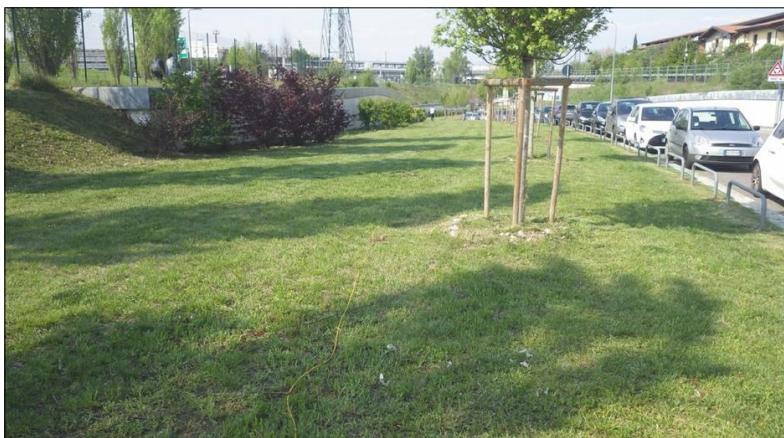
Località: <b>Liceo San Raffaele - Milano</b>	Data rilievo: 17/04/2019	Coordinate in WGS84–UTM 32N EST: 520,516    NORD: 5,039,504
Layout MASW/Re.Mi: G1–G19    passo 5.0m	Layout ESAC: G1–G20    passo 5.0m G20–G24    passo 4.0m	Layout HVSR: Tempo di acquisizione:    1200s Frequenza campionamento: 256Hz
$V_{Seq}-V_{S30}$ : <b>355 m/s</b>	Categoria sismica suolo: <b>C</b>	HVSR: <b>Nessun picco di frequenza significativo</b>
