## Componenti Geologica, Idrogeologica e Sismica

### Componente Sismica Risultati prove in sito

#### Allegato 6

Comune di  
**Milano**

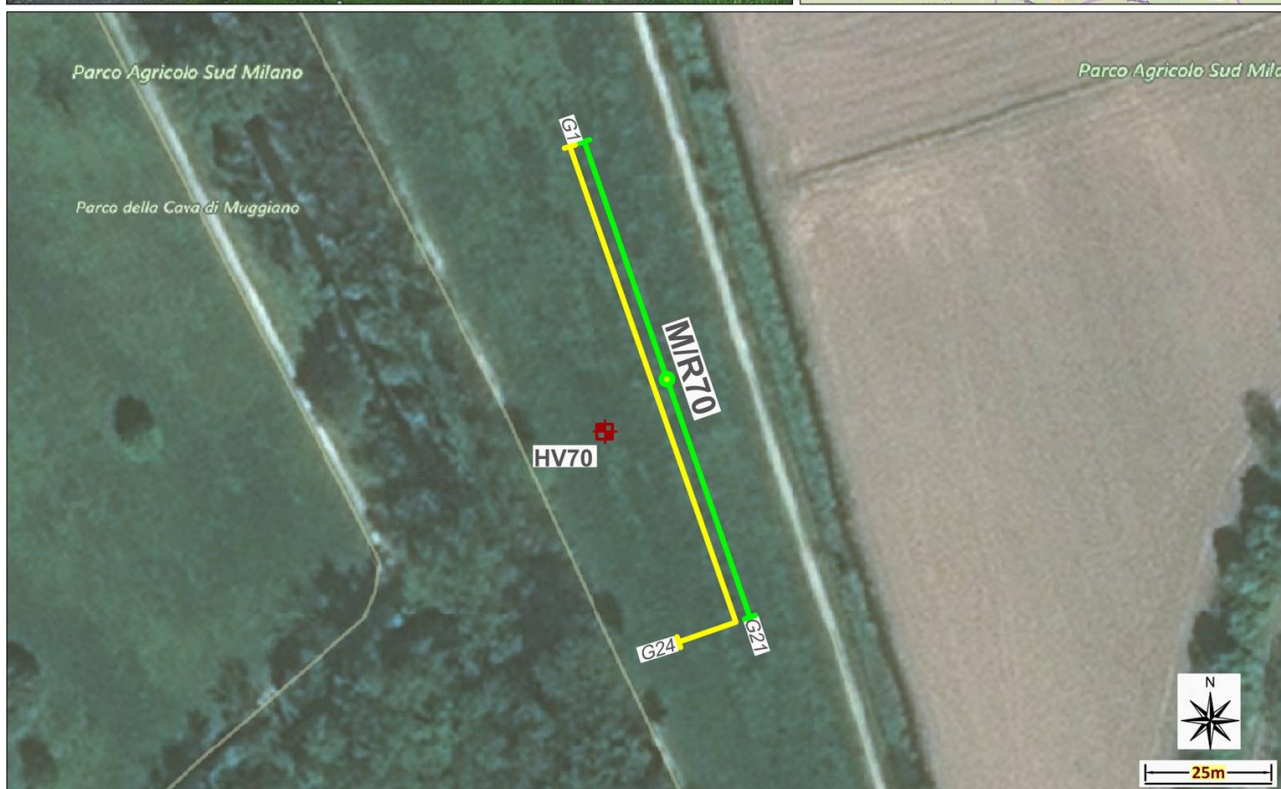
Località: <b>Parco della Cava di Muggiano - Milano</b>		Data rilievo: 18/04/2019	Coordinate in WGS84–UTM 32N EST: 505,616    NORD: 5,031,333
Layout MASW/Re.Mi: G1–G21    passo 5.0m	Layout ESAC: G1–G21    passo 5.0m G21–G24    passo 4.0m	Layout HVSR: Tempo di acquisizione:    1200s Frequenza campionamento: 256Hz	
$V_{Seq}-V_{S30}$ : <b>266 m/s</b>	Categoria sismica suolo: <b>C</b>	<b>HVSR: Nessun picco di frequenza significativo</b>

<b>M/Rxx</b> Centro prova MASW/Re.Mi.	Stese sismiche MASW/Re.Mi. ESAC	G1    Geofoni iniziali e finali delle stese sismiche Gxx G24	<b>HVxx</b> Prova sismica HVSR
---------------------------------------	---------------------------------------	--	--------------------------------

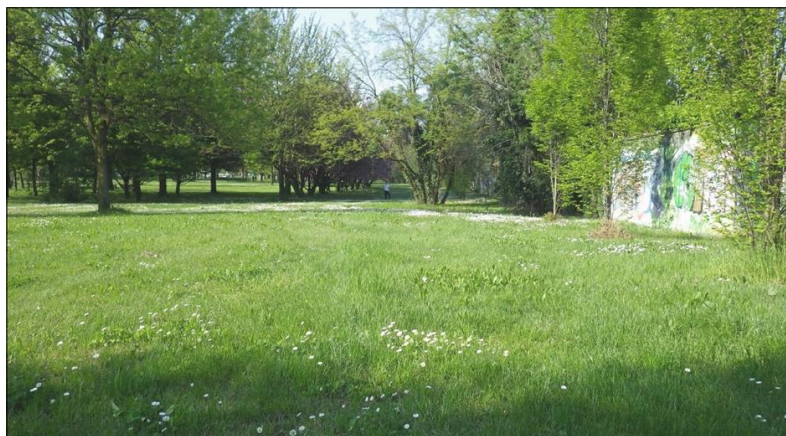
Località: <b>Viale Enrico Fermi - Milano</b>	Data rilievo: 17/04/2019	Coordinate in WGS84–UTM 32N EST: 513,942    NORD: 5,040,710
Layout MASW/Re.Mi: G1–G20    passo 5.0m	Layout ESAC: G1–G20    passo 5.0m G20–G24    passo 4.0m	Layout HVSR: Tempo di acquisizione:    1200s Frequenza campionamento: 256Hz
$V_{Seq}-V_{S30}$ : <b>356 m/s</b>	Categoria sismica suolo: <b>C</b>	HVSR: <b>Nessun picco di frequenza significativo</b>
